Estudi Plàtans Arenys de Munt

Inventari geo-referenciat, estat de salut, risc, i actuacions recomanades

22, Platanus x hispanica

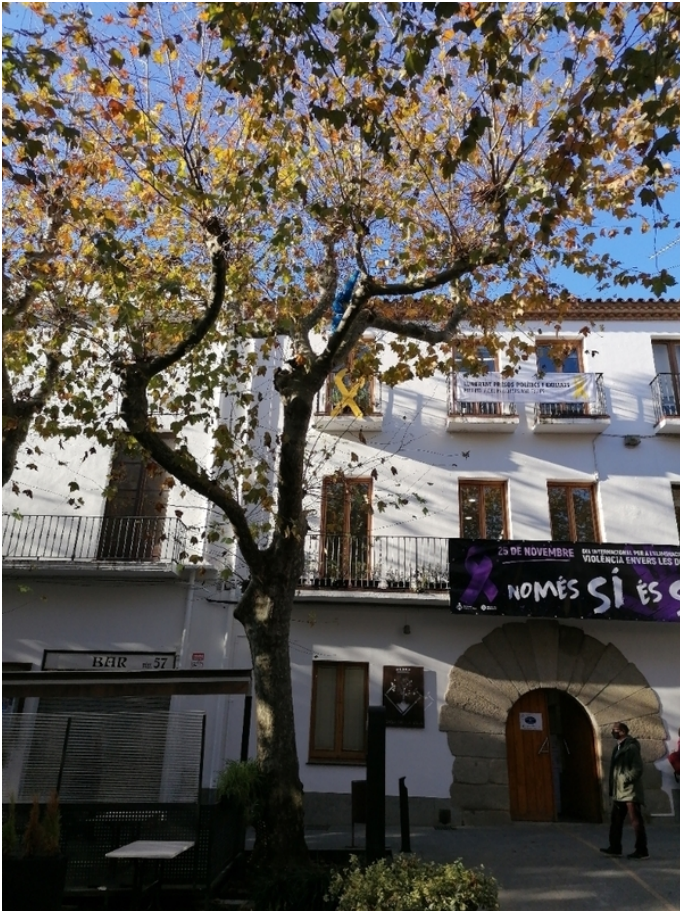
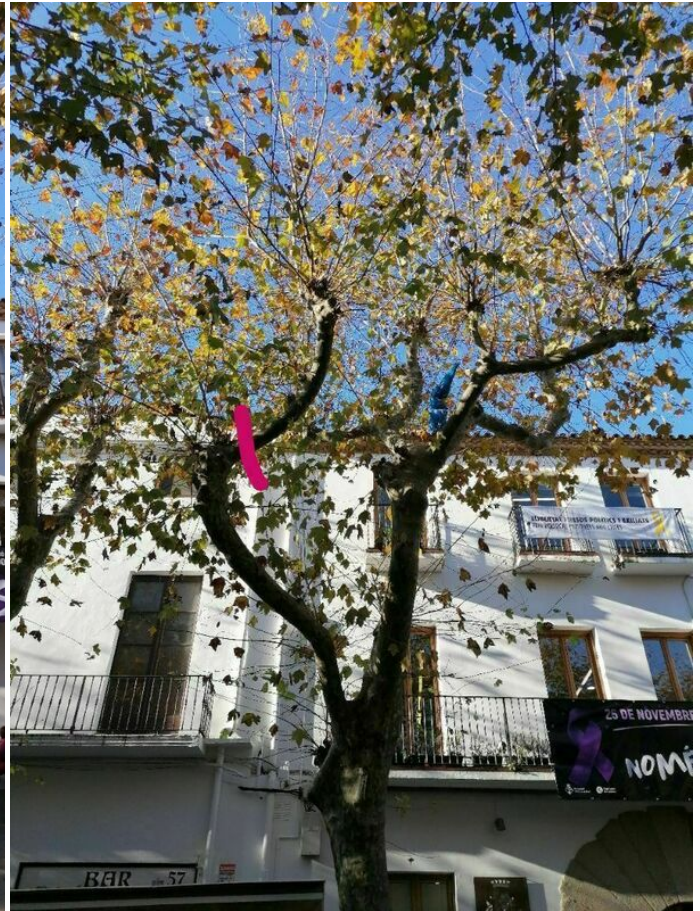
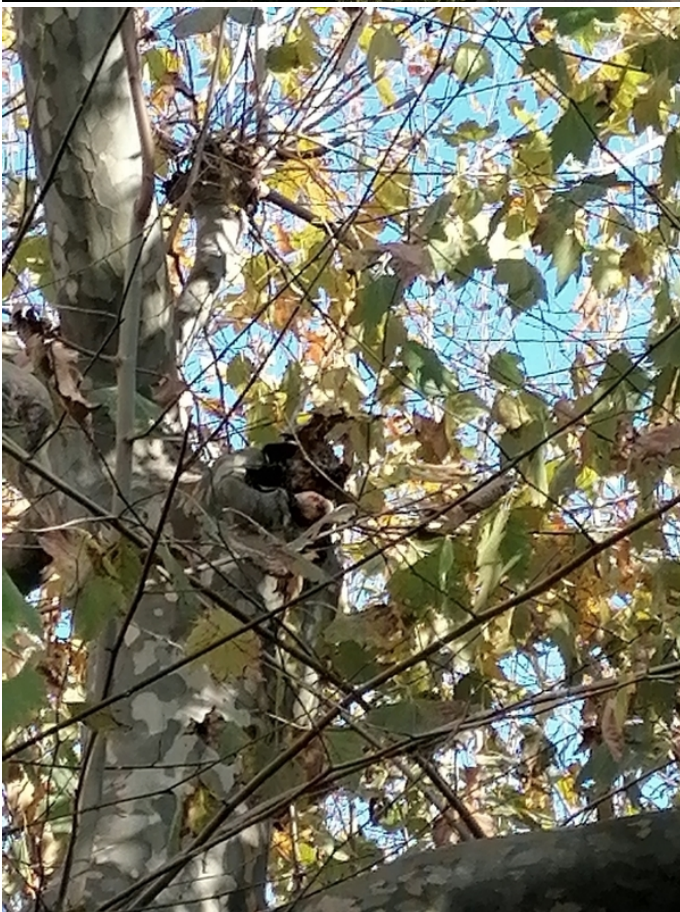
🟡 Risc moderat

| Afectacions abiòtiques | Compactacio, Estres hidric |
| Afectacions biòtiques | Fongs, Insectes |

| Defectes mecànics | Asimetria, Inclinacio, Fong xilofag, Xancre, Lateralitat |

| Reducció risc | Reduccio brac |
| Poda general | Brocada |
