**ESTUDI DE L'ARBREDA DE PLÀTANS DE CAN JALPÍ
(ARENYS DE MUNT)**

**INVENTARI SIG, ESTAT DE SALUT, RISC
I RECOMANACIONS DE MANTENIMENT**

11 de novembre del 2021 / Informe número 201203

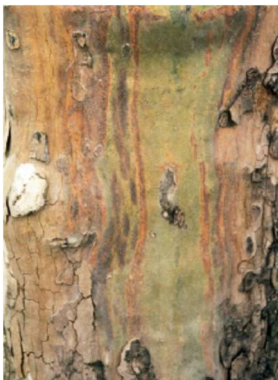
Els primers símptomes visibles de la malaltia acostumen a ser el marciment sobtat del fullatge en una sola branca, desembocant en un decaïment més extens parcial o total de la capçada. Els arbres afectats tenen baixa densitat foliar, microfilia i clorosis.

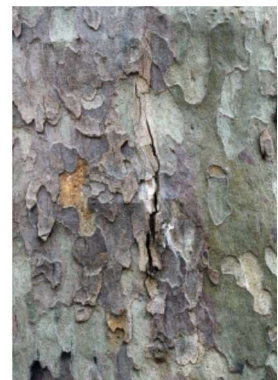
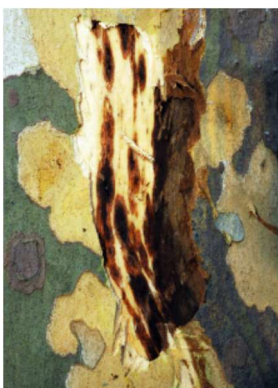
Posteriorment apareixen xancre amb necrosis de l'escorça, el càmbium i el sistema vascular en general. Els xancre en escorça prima poden aparèixer com a lesions enfonsades amb franges ataronjades, morades i vermelloses al voltant del marge.

En les zones amb escorça més gruixuda els únics signes externs poden ser esquerdes verticals.

Traient/fent saltar l'escorça apareixen punts de "lleopard" de color marró a lila fosc.

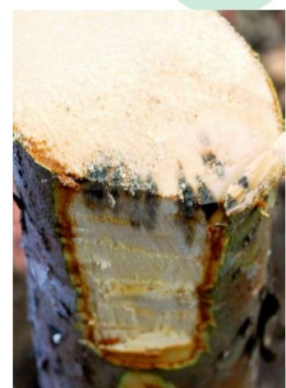
En seccions transversals en branques infectades poden ser visibles decoloracions negres-blavoses estenent-se radialment a les branques o tiges afectades.

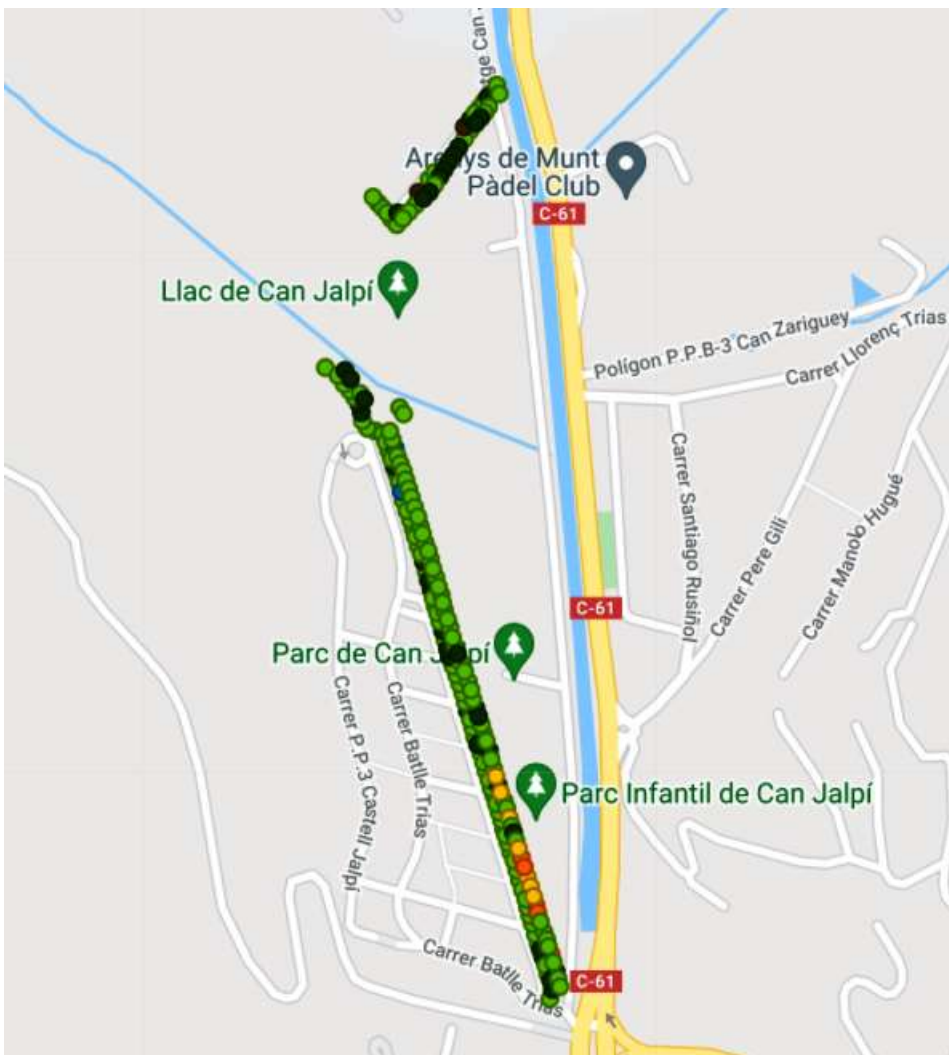
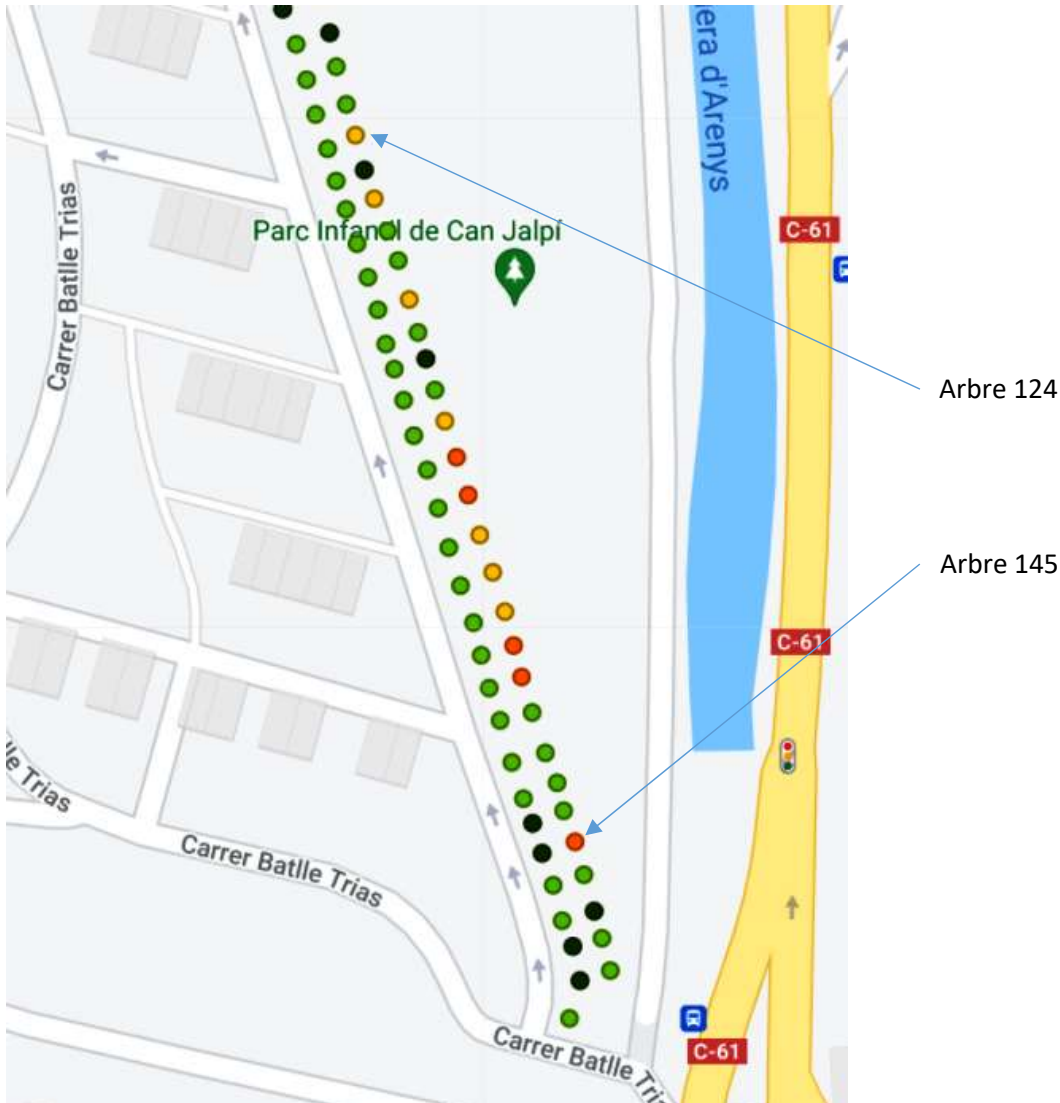
Mapes del risc d'accident:

La zona amb més risc correspon a la part baixa cantó dret de l'avinguda sud, al segment que va de l'arbre número 124 a l'arbre 145.

El motiu principal pel qual els arbres amb més risc estan tots agrupats en una mateixa zona és que fa anys hi van haver unes obres en les que es van causar ferides a les soques i troncs amb maquinària pesada. Molt probablement també es van causar danys importants a arrels d'ancoratge.

Les ferides van permetre una ràpida proliferació dels fong xilòfags que han causat degradacions del xilema encara avui actives fins al punt de provocar podridures i cavitats importants.
