Fitxa d'avaluació d'arbre ornamental

Plàtans (*Platanus x hispanica*) ornamentals viaris d'Arenys de Munt

34 Plàtan (*Platanus x hispanica*) risc 0

Carretera Lourdes

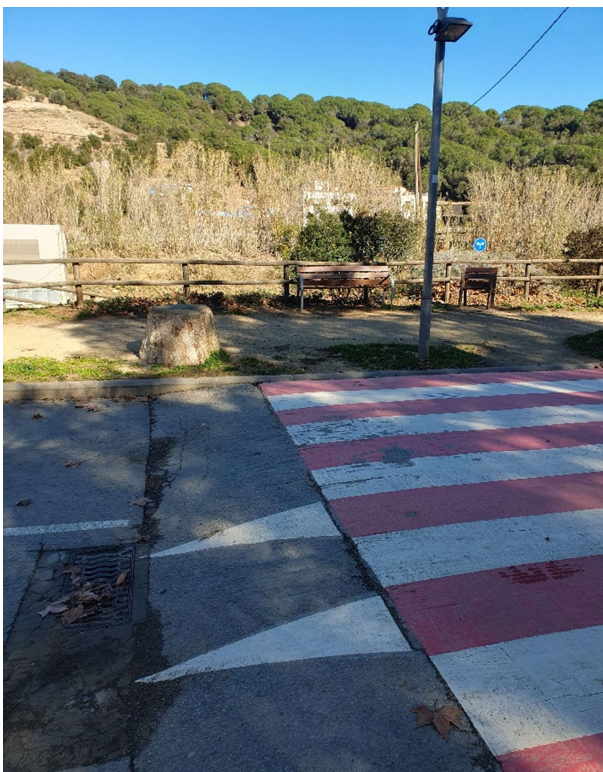
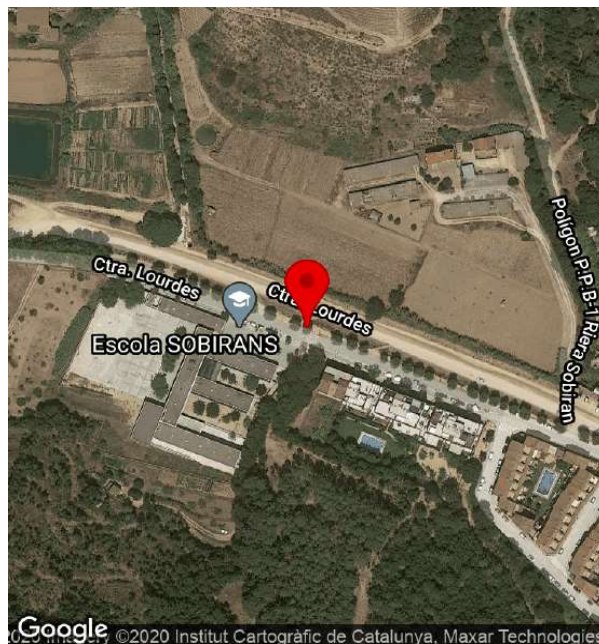
Espècie Soca

Observacions estat biomecànic Pas de vianants

Observacions avaluació risc Tot i no existir risc d'accident greu, hi ha risc d'entrebancada

Danys i molèsties a persones Risc d'entrebancada

Control risc Arrabassament de la soca

Millores Arrabassament soca, Plantació
