Estudi Plàtans Arenys de Munt

Inventari geo-referenciat, estat de salut, risc, i actuacions recomanades

12, Platanus x hispanica

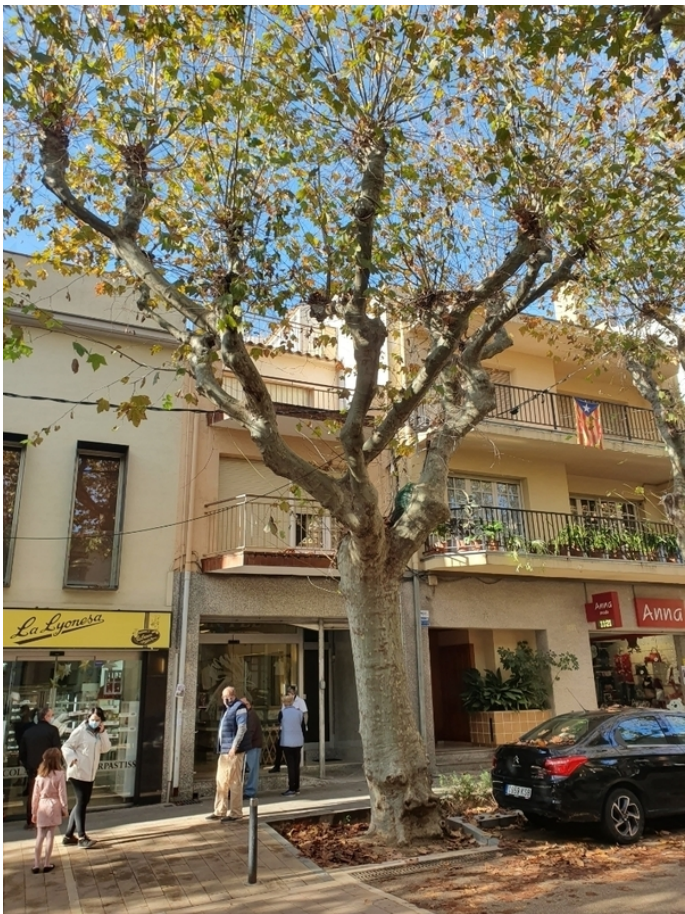
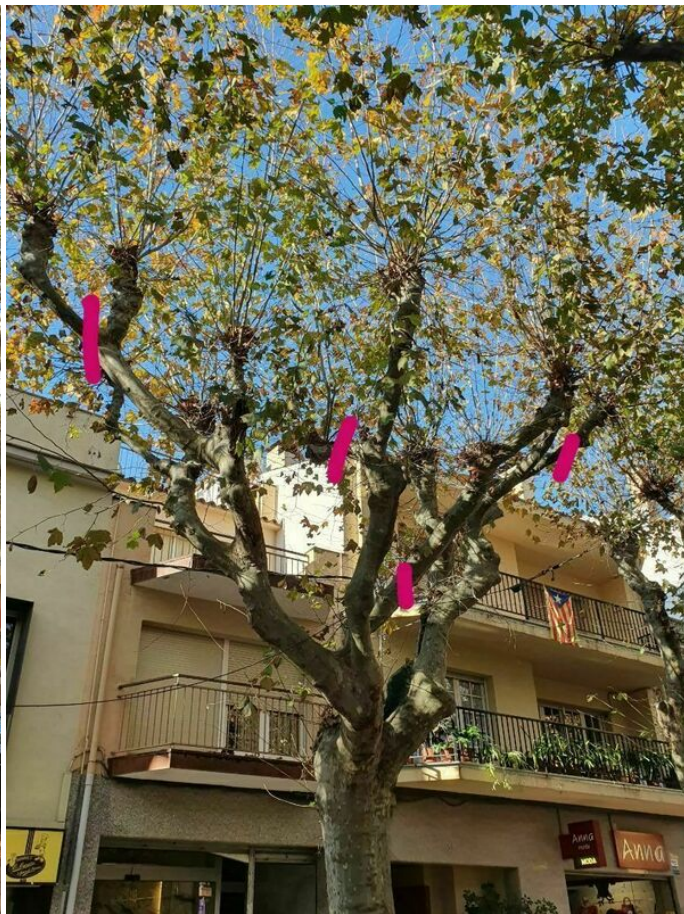
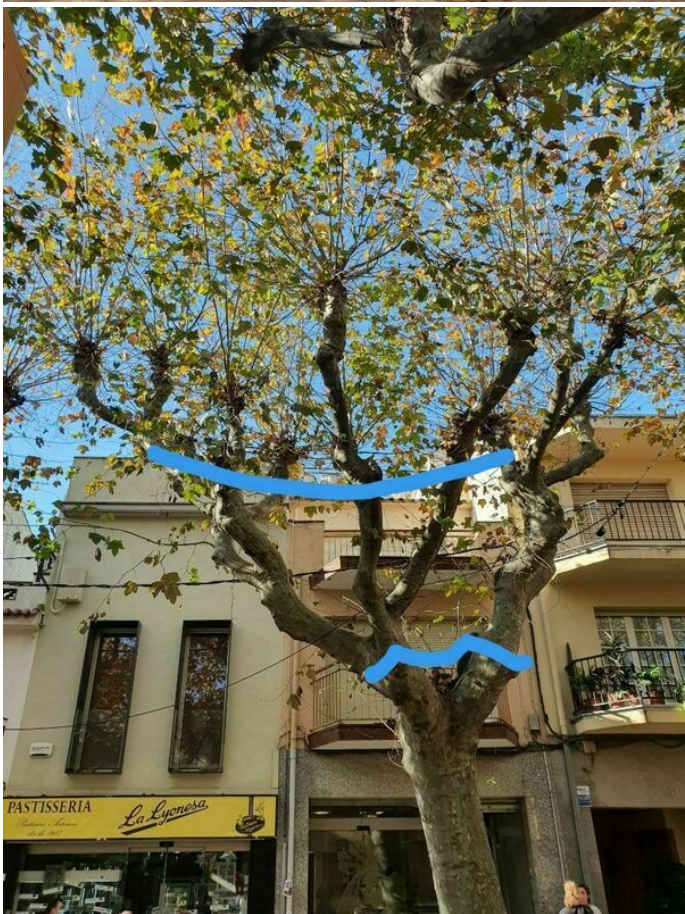
Fotografies

Port	Vas
Poda anterior	Brocada
Defectes mecànics	Podridures, Cavitats, Xancre, Ferides poda
Observacions biomecànica	Cavitats molt importants a la creu. Xancre també importants en braços secundaris

Part avaluada	Ram 1
Diàmetre secció	3
Probabilitat caiguda	3
Presència blanc	3
Risc	9
Observacions risc	Al ser una secció gran la freqüència del blanc es 3

Reducció risc	Eliminació braç, Aclarida braç, Subjecció braç
Risc corregit	7
Poda general	Brocada
Freqüència poda	Biennal
Millores	
Observacions actuacions	Subjecció estàtica a dalt a 2/3 des de la creu (6m llargada + 2m + 2m per abraçar secció i fer la inducció), i a baix a la creu també subjecció estàtica (1,5 m llargada + 1,5 m + 1,5 m per abraçar secció i lligar)
