# Fitxa d'avaluació d'arbre ornamental

Plàtans (*Platanus x hispanica*) ornamentals viaris d'Arenys de Munt

## 12 Plàtan (*Platanus x hispanica*)   risc 9

Rambla Francesc Macià

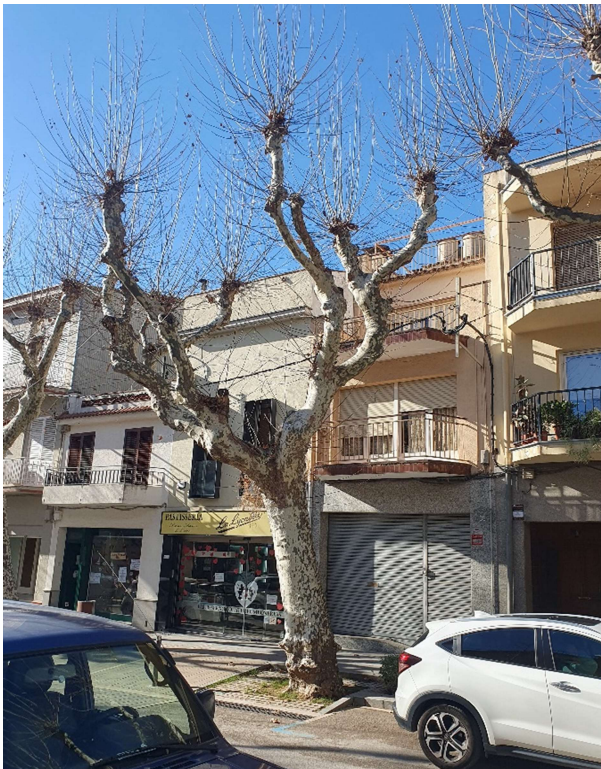
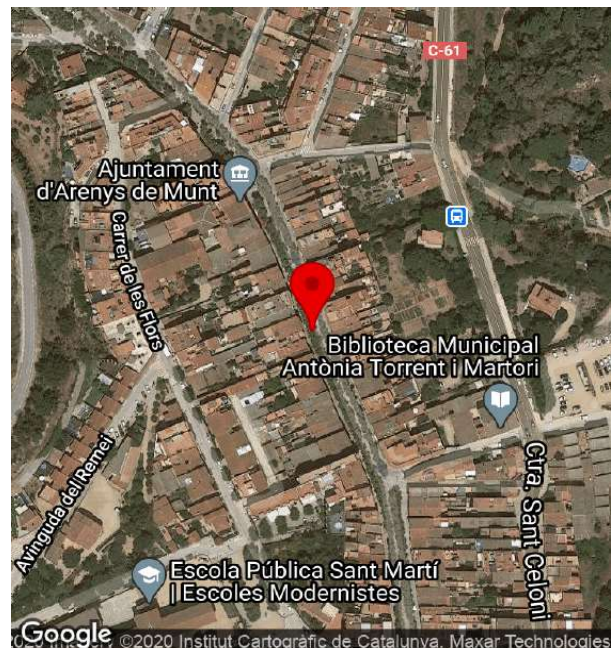
**Observacions estat biomecànic** Cavitats molt importants a la creu. Xanques també importants en braços secundaris

**Observacions avaluació risc** Pas de vianants a sota. La creu està actualment tapada per una planta i no s'observa bé

**Control risc** Tornar a inspeccionar. Eliminació braços (fotos i croquis). Control lateralitat

**Observacions recomanacions** Eliminació braços (fotos i croquis), Propera inspecció aquest 2024 per eliminar la planta i poder observar bé la creu. Talls correctes segons Alex Shigo. Desinfecció d'eines entre cada arbre i entre braços molt afectats. Galets curts

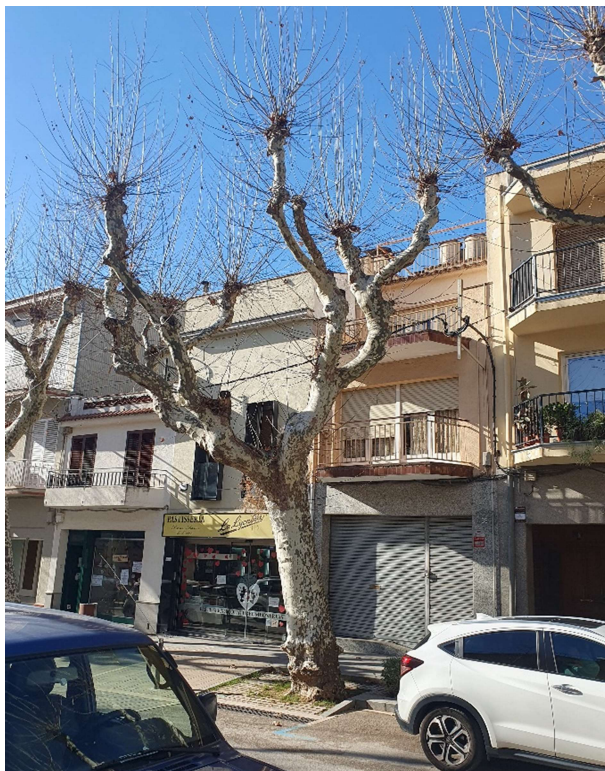
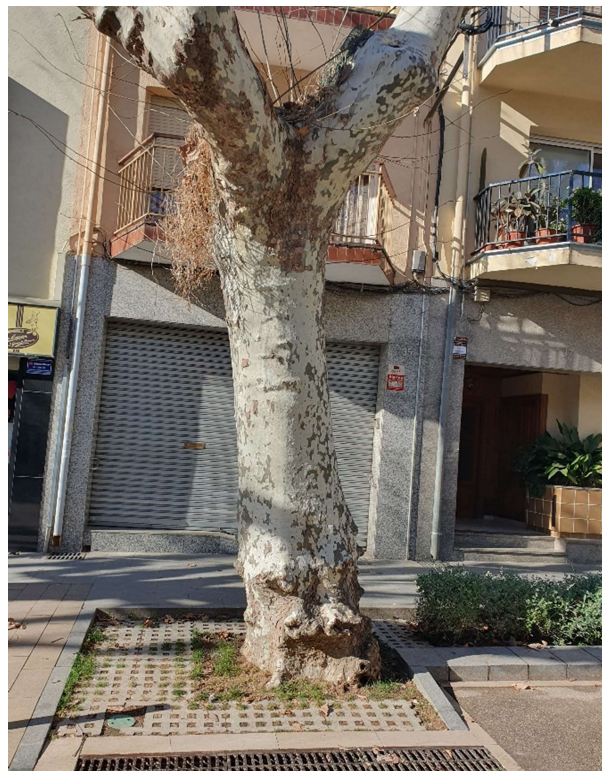
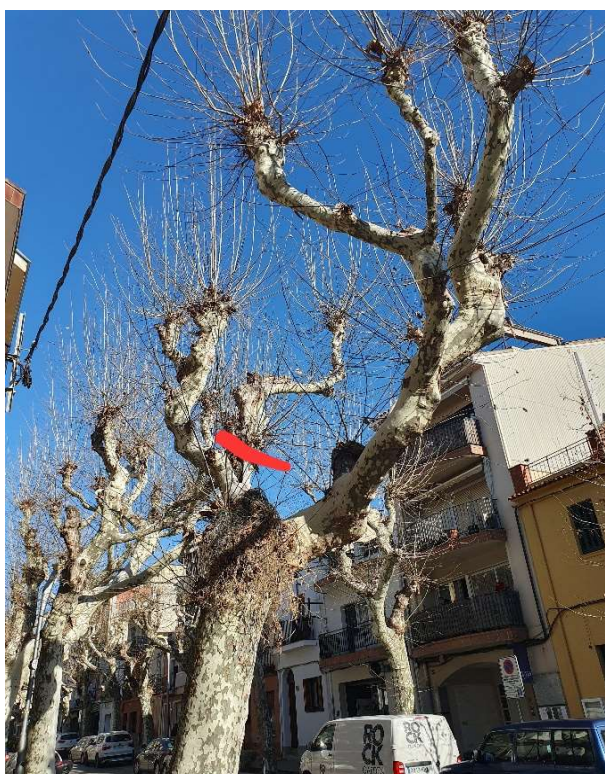
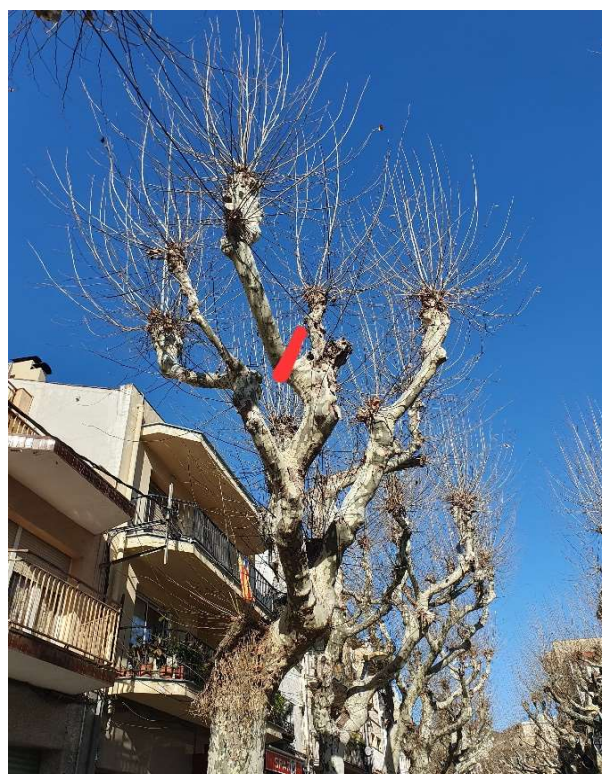
Fotografies i esquetxos

**Defectes mecànics** Podridures, Cavitats, Xanques, Ferides poda
