Fitxa d'avaluació d'arbre ornamental

Plàtans (*Platanus x hispanica*) ornamentals viaris d'Arenys de Munt

24 Plàtan (*Platanus x hispanica*) risc 7

Rambla Sant Martí

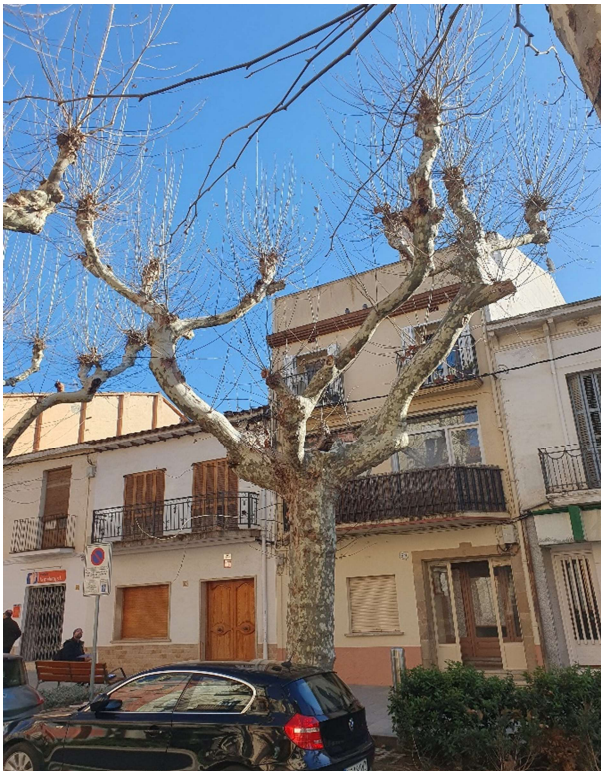
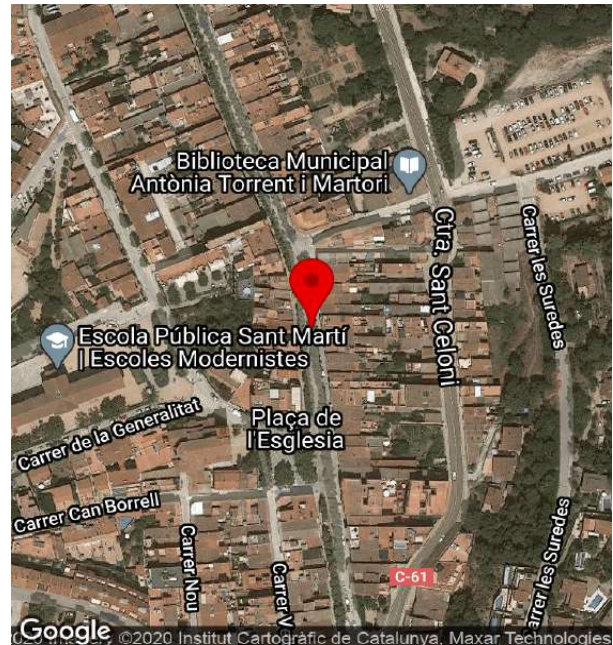
Podridura basal, Asimetria, Fong xilofag, Xanques, Codominància

Xancre acolorit en estat molt avançat afectant unió codominant principal a la creu

Eliminació i reducció de braços (fotos i croquis), Control lateralitat

Eliminació i reducció de braços (fotos i croquis), Talls correctes segons Alex Shigo. Desinfecció d'eines entre cada arbre i entre braços molt afectats. Galets curts
