Fitxa d'avaluació d'arbre ornamental

Plàtans (*Platanus x hispanica*) ornamentals viaris d'Arenys de Munt

43 Plàtan (*Platanus x hispanica*) risc 7

Rambla Riera i Penya

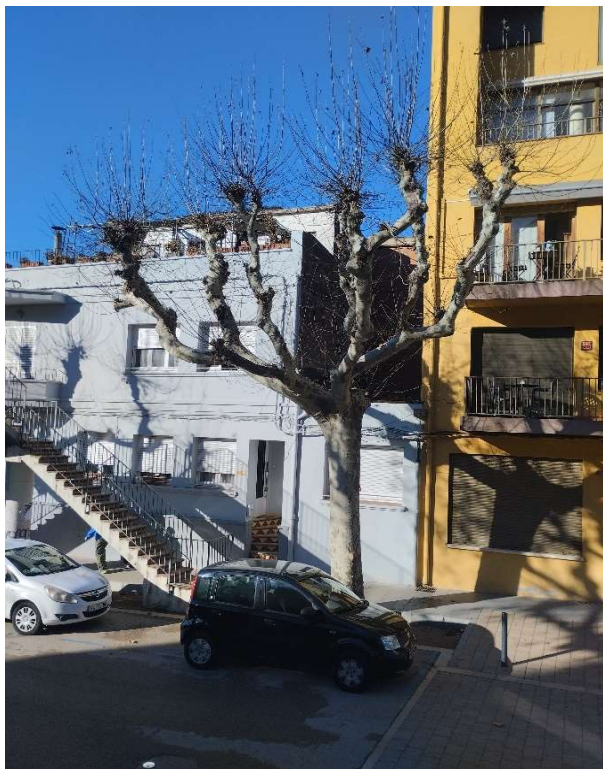
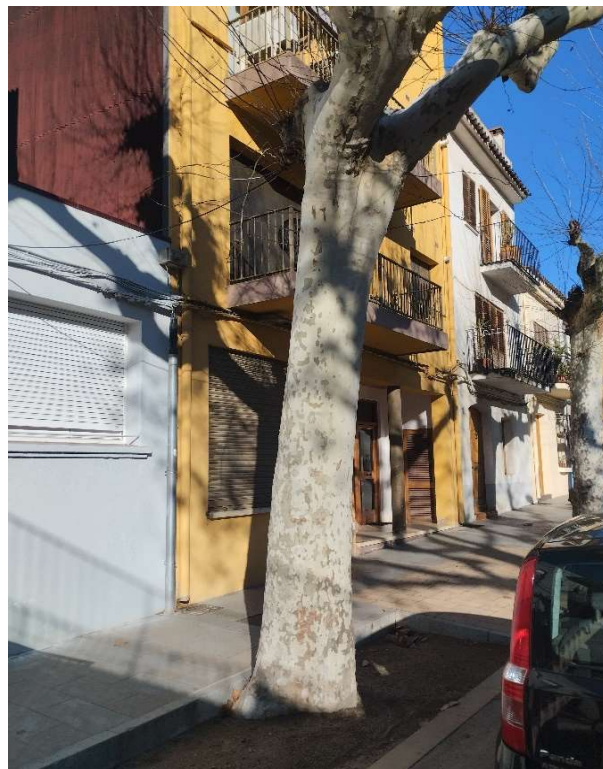
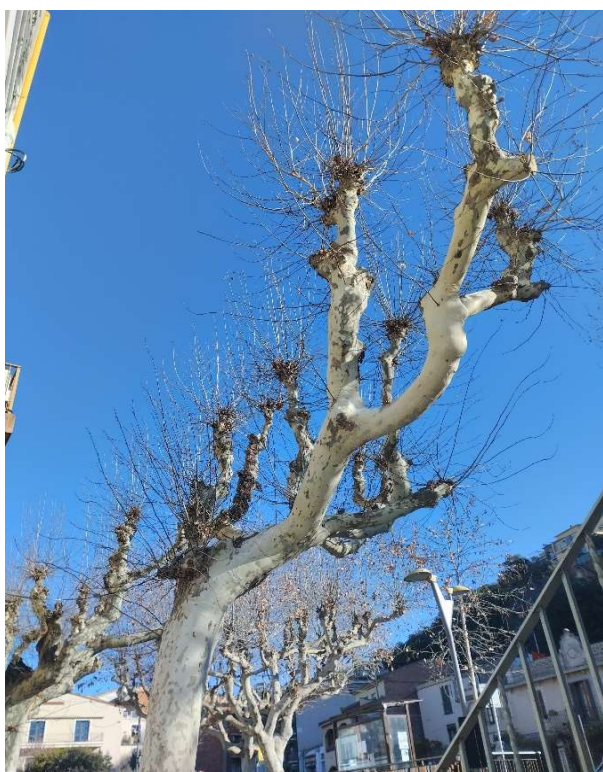
Fotografies i esquetxos

Podes anteriors	Brocada
Afectacions sòl	Compactacio, Escocell estret
Desequilibris i toxicitats	Estrès hídric
Observacions afec. abiòtiques	Vorera obstruint base

Afectacions biòtiques	Fongs, Insectes
-----------------------	-----------------

Idoneïtat espècie	Insuficient
Etapas	Madur
Vitalitat	Mitjana

Defectes mecànics | Asimetria, Xanques, Lateralitat

Observacions estat biomecànic |

Control risc | Control lateralitat

Poda periòdica | Brocada

Freqüència poda (anys) | Anual

Millores | Aportacions periòdiques de compost, Regs de suport a l'estiu

Observacions recomanacions | Talls correctes segons Alex Shigo. Desinfecció d'eines entre cada arbre i entre braços molt afectats. Galets curts
