Estudi Plàtans Arenys de Munt

Inventari geo-referenciat, estat de salut, risc, i actuacions recomanades

12, Platanus x hispanica

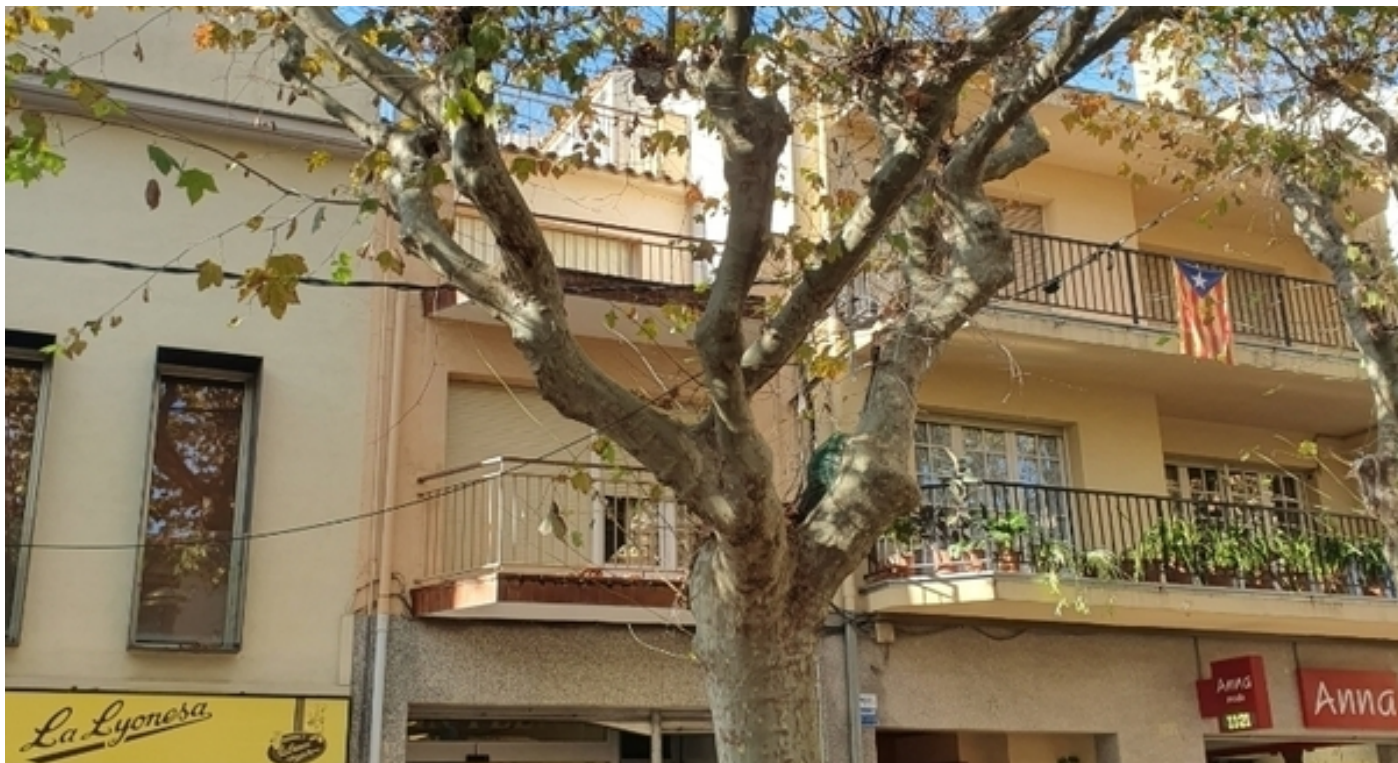
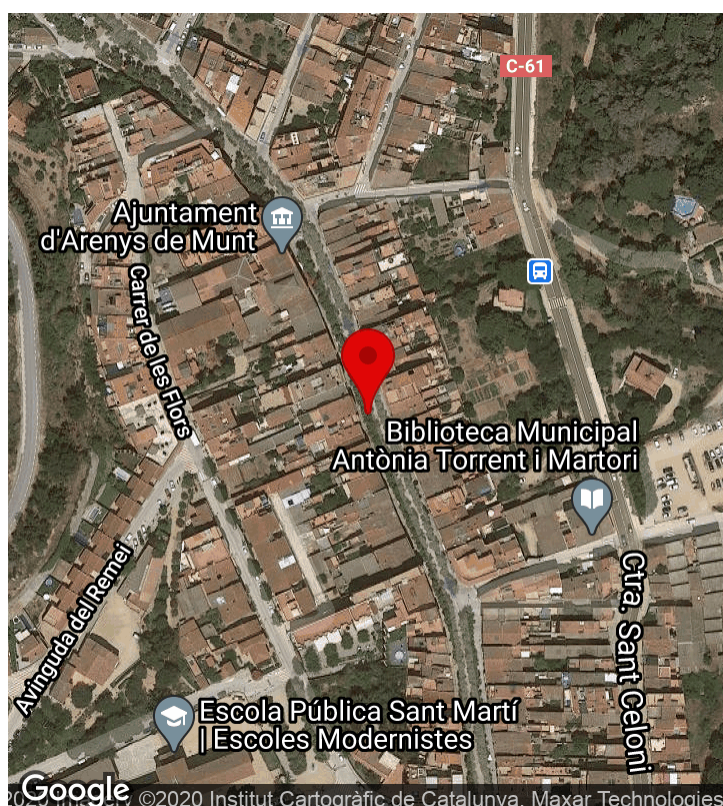
🟠 Risc alt

Idoneïtat espècie	Insuficient
Etapa	Madur
Vitalitat	Mitjana
Reg automàtic	Yes
Afectacions abiòtiques	Compactacio, Estres hidric
Afectacions biòtiques	Fongs, Insectes
Observacions salut

Port	Vas
Poda anterior	Brocada
Defectes mecànics	Podridures, Cavitats, Xancre, Ferides poda
Observacions biomecànica	Cavitats molt importants a la creu. Xancre també importants en braços secundaris
