Codi	Nom del camí
18	Camí del Fangar
Extrem i topònim inicial	Extrem i topònim final
Carretera	Altres
Carretera BV-5111	TM Sant Iscle de Vallalta

Títol de l'estudi  
**CATÀLEG DE CAMINS MUNICIPALS D'ARENYS DE MUNT (MARESME)**

Codi  
**5843-PL-01**

Títol del plànol <b>PLANTA GENERAL. CAMÍ 18</b>		Plànol <b>18</b>
Escala A-3 1/10.000 A-1 1/5.000	Data <b>FEBRER 2017</b>	Full 1 de 1

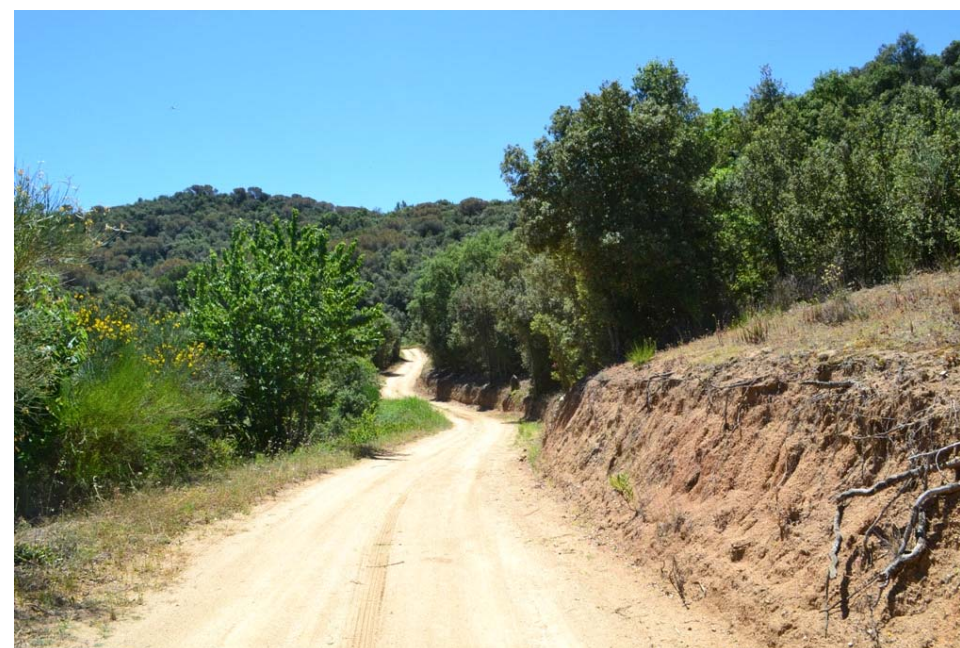
### FOTOGRAFIA

El camí nº18 s'inicia al PQ 19+640 de la carretera BV-5111, i finalitza al T.M. de Sant Iscle de Vallalta. Es tracta d'un camí forestal, en bon estat amb irregularitats, amb una pendent ascendent. Amb una longitud total de 1.095 metres, tot ell és de terra sense tractament, tractant-se del sauló propi de la zona.

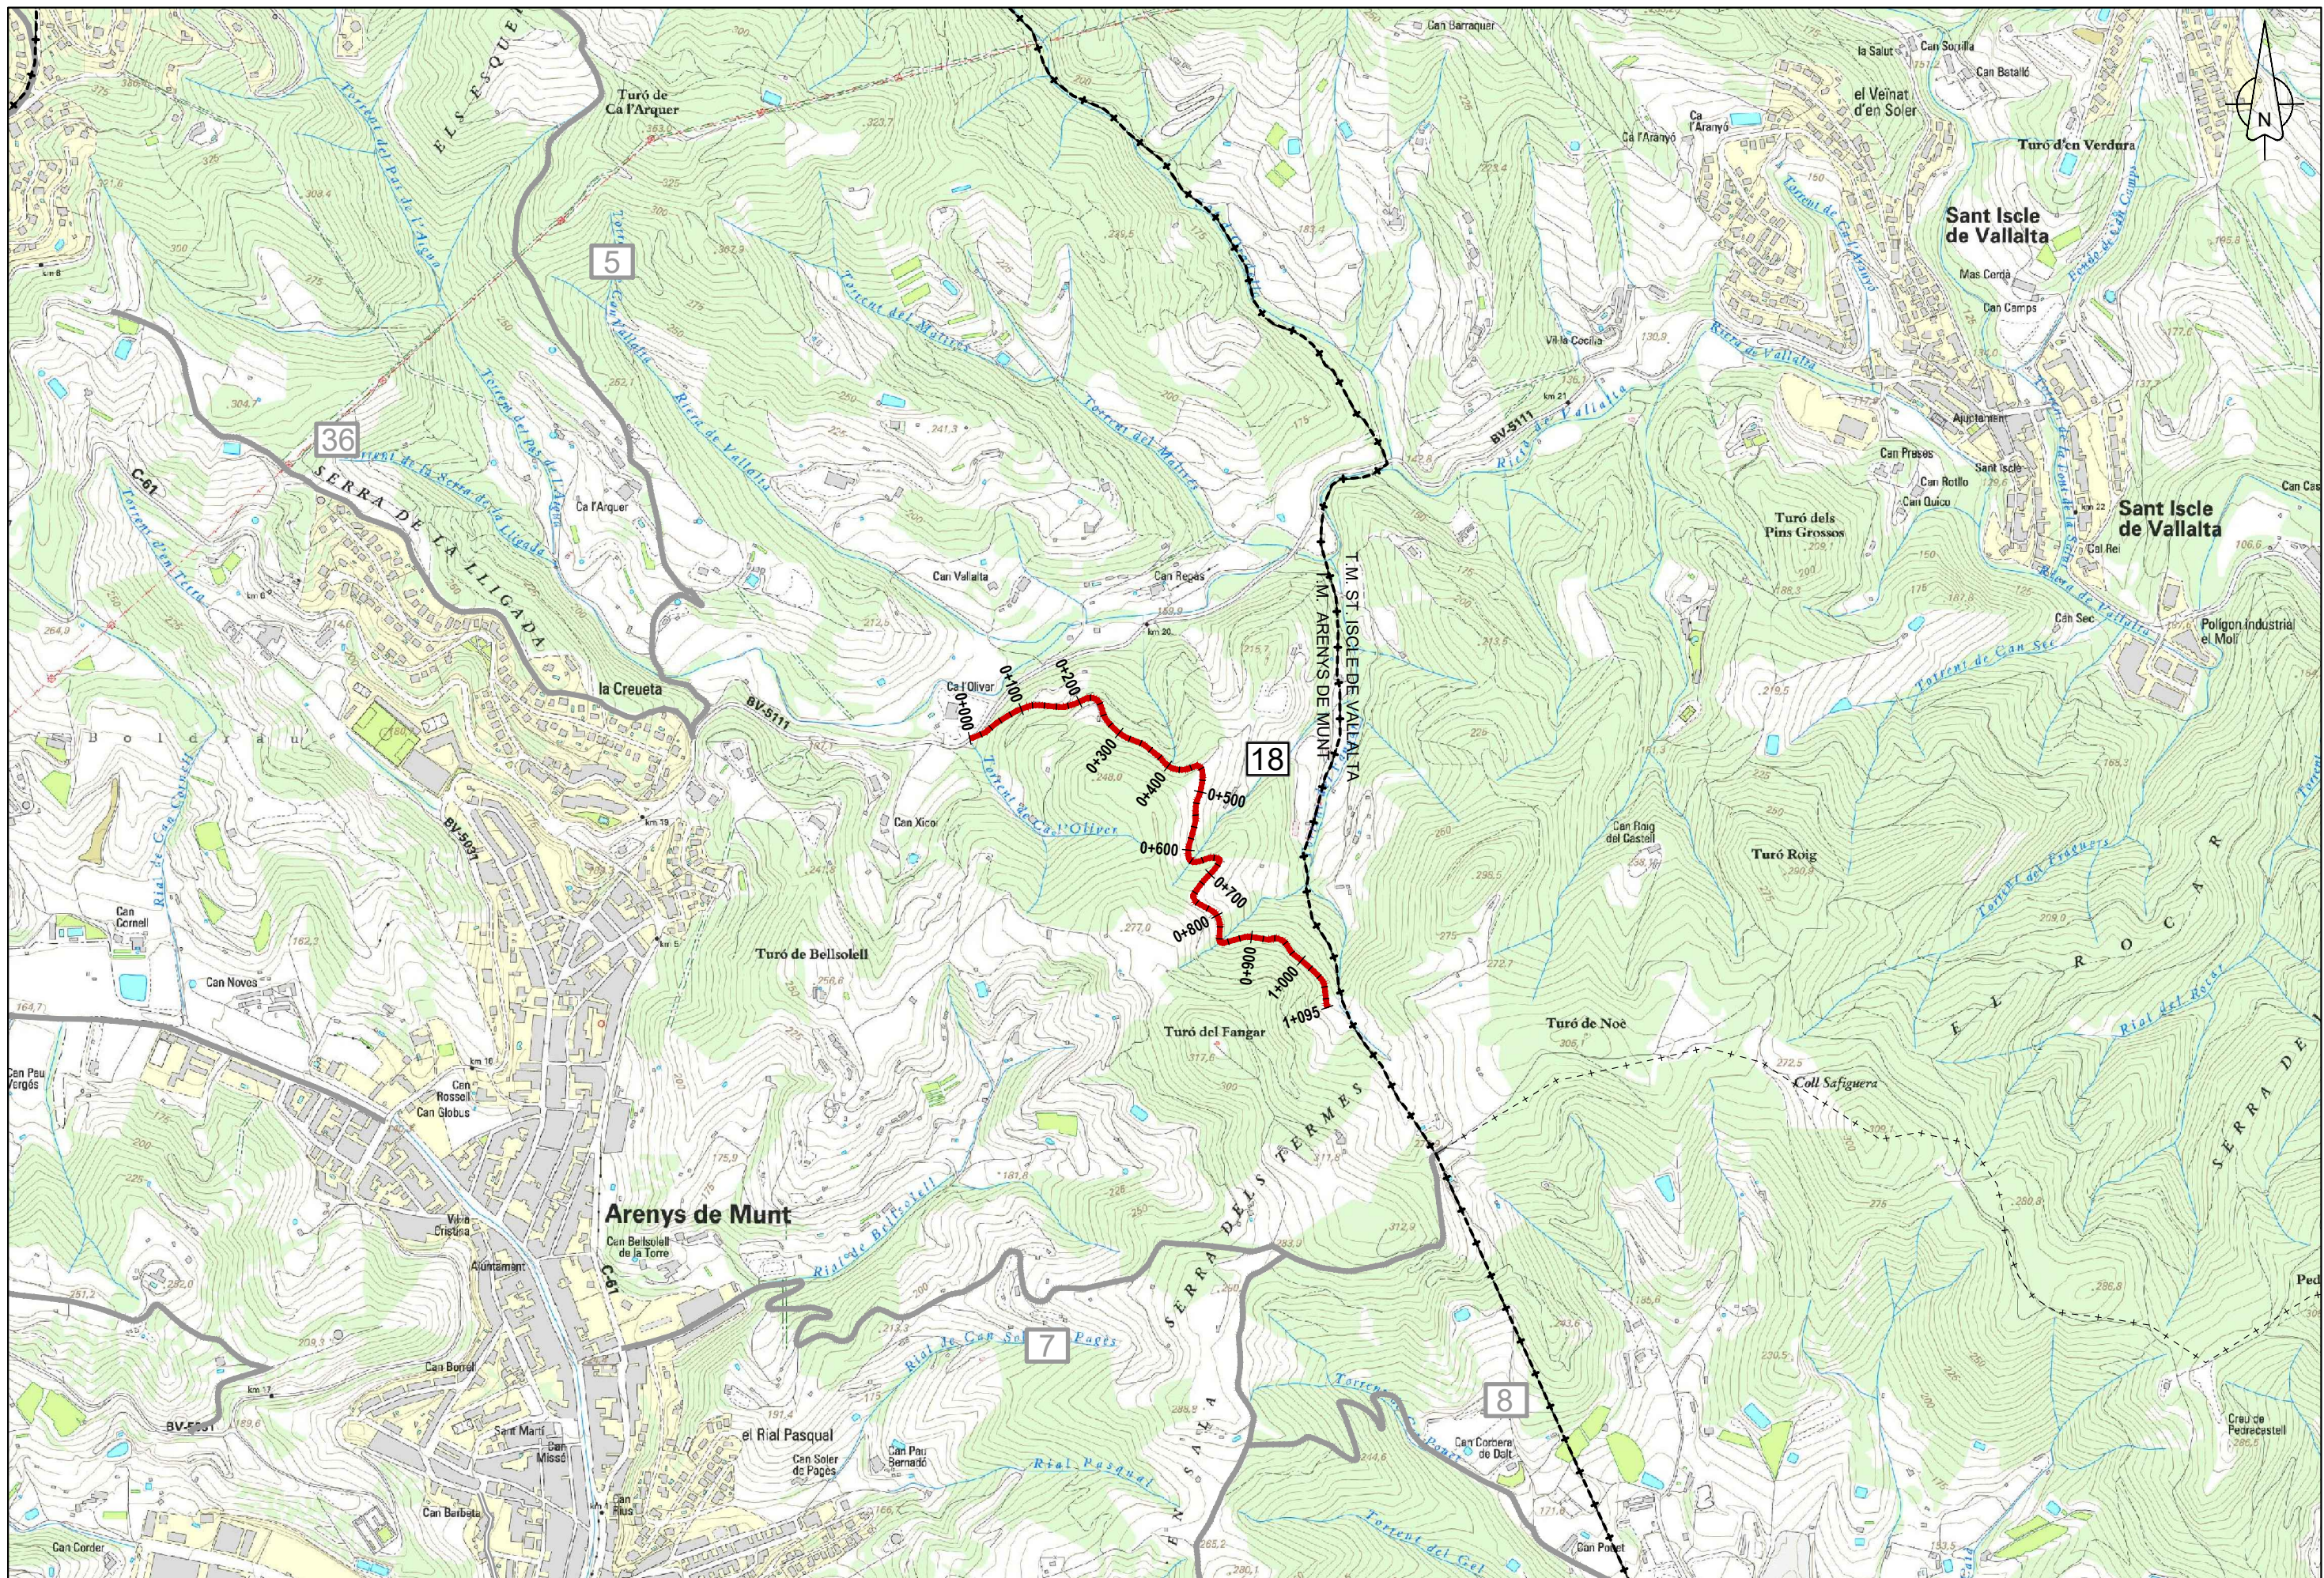
ESTAT I GEOMETRIA		DADES FUNCIONALS	
<b>General:</b>	Camí en bon estat amb irregularitats	<b>Tipologia de camí:</b>	Camí forestal
<b>Longitud:</b>	1.095 m	<b>Restricció de circulació:</b>	Cap restricció
<b>Amplada mitjana:</b>	2,97 m

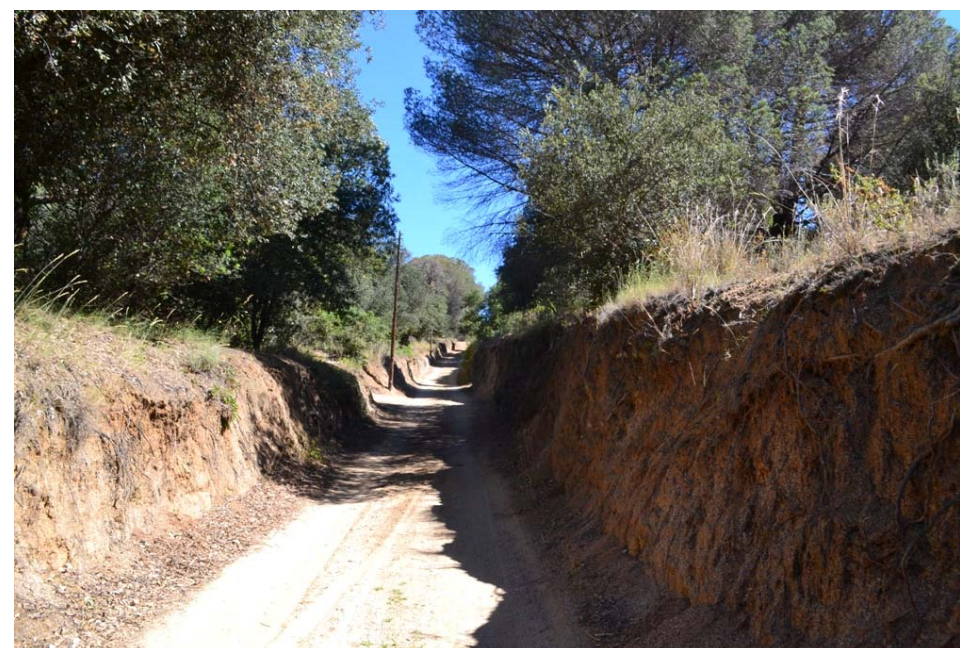
### FOTOGRAFIA

El camí nº19 s'inicia al polígon industrial Torrents d'en Puig i finalitza al PQ 0+420 del camí 20. Camí rural, en mal estat de conservació entre el PQ 1+696 i el PQ 1+996 i entre el PQ 2+556 i el PQ 2+696. Al tram entre el PQ 1+196 i el PQ 1+476 és intransitable, essent un corriol. La resta del camí té un estat de conservació acceptable. Amb una longitud total de 2.534 metres, els primers 556 metres al discorre per trama urbana no s'han inventariat. Presenta una pendent ascendent constant, fins al PQ 1+656, des d'on comença un descens, amb algun pujador pronunciat. Tot ell és de terra sense tractament, tractant-se del sauló propi de la zona. A l'inici del camí trobem un cartell que indica "Camí particular".

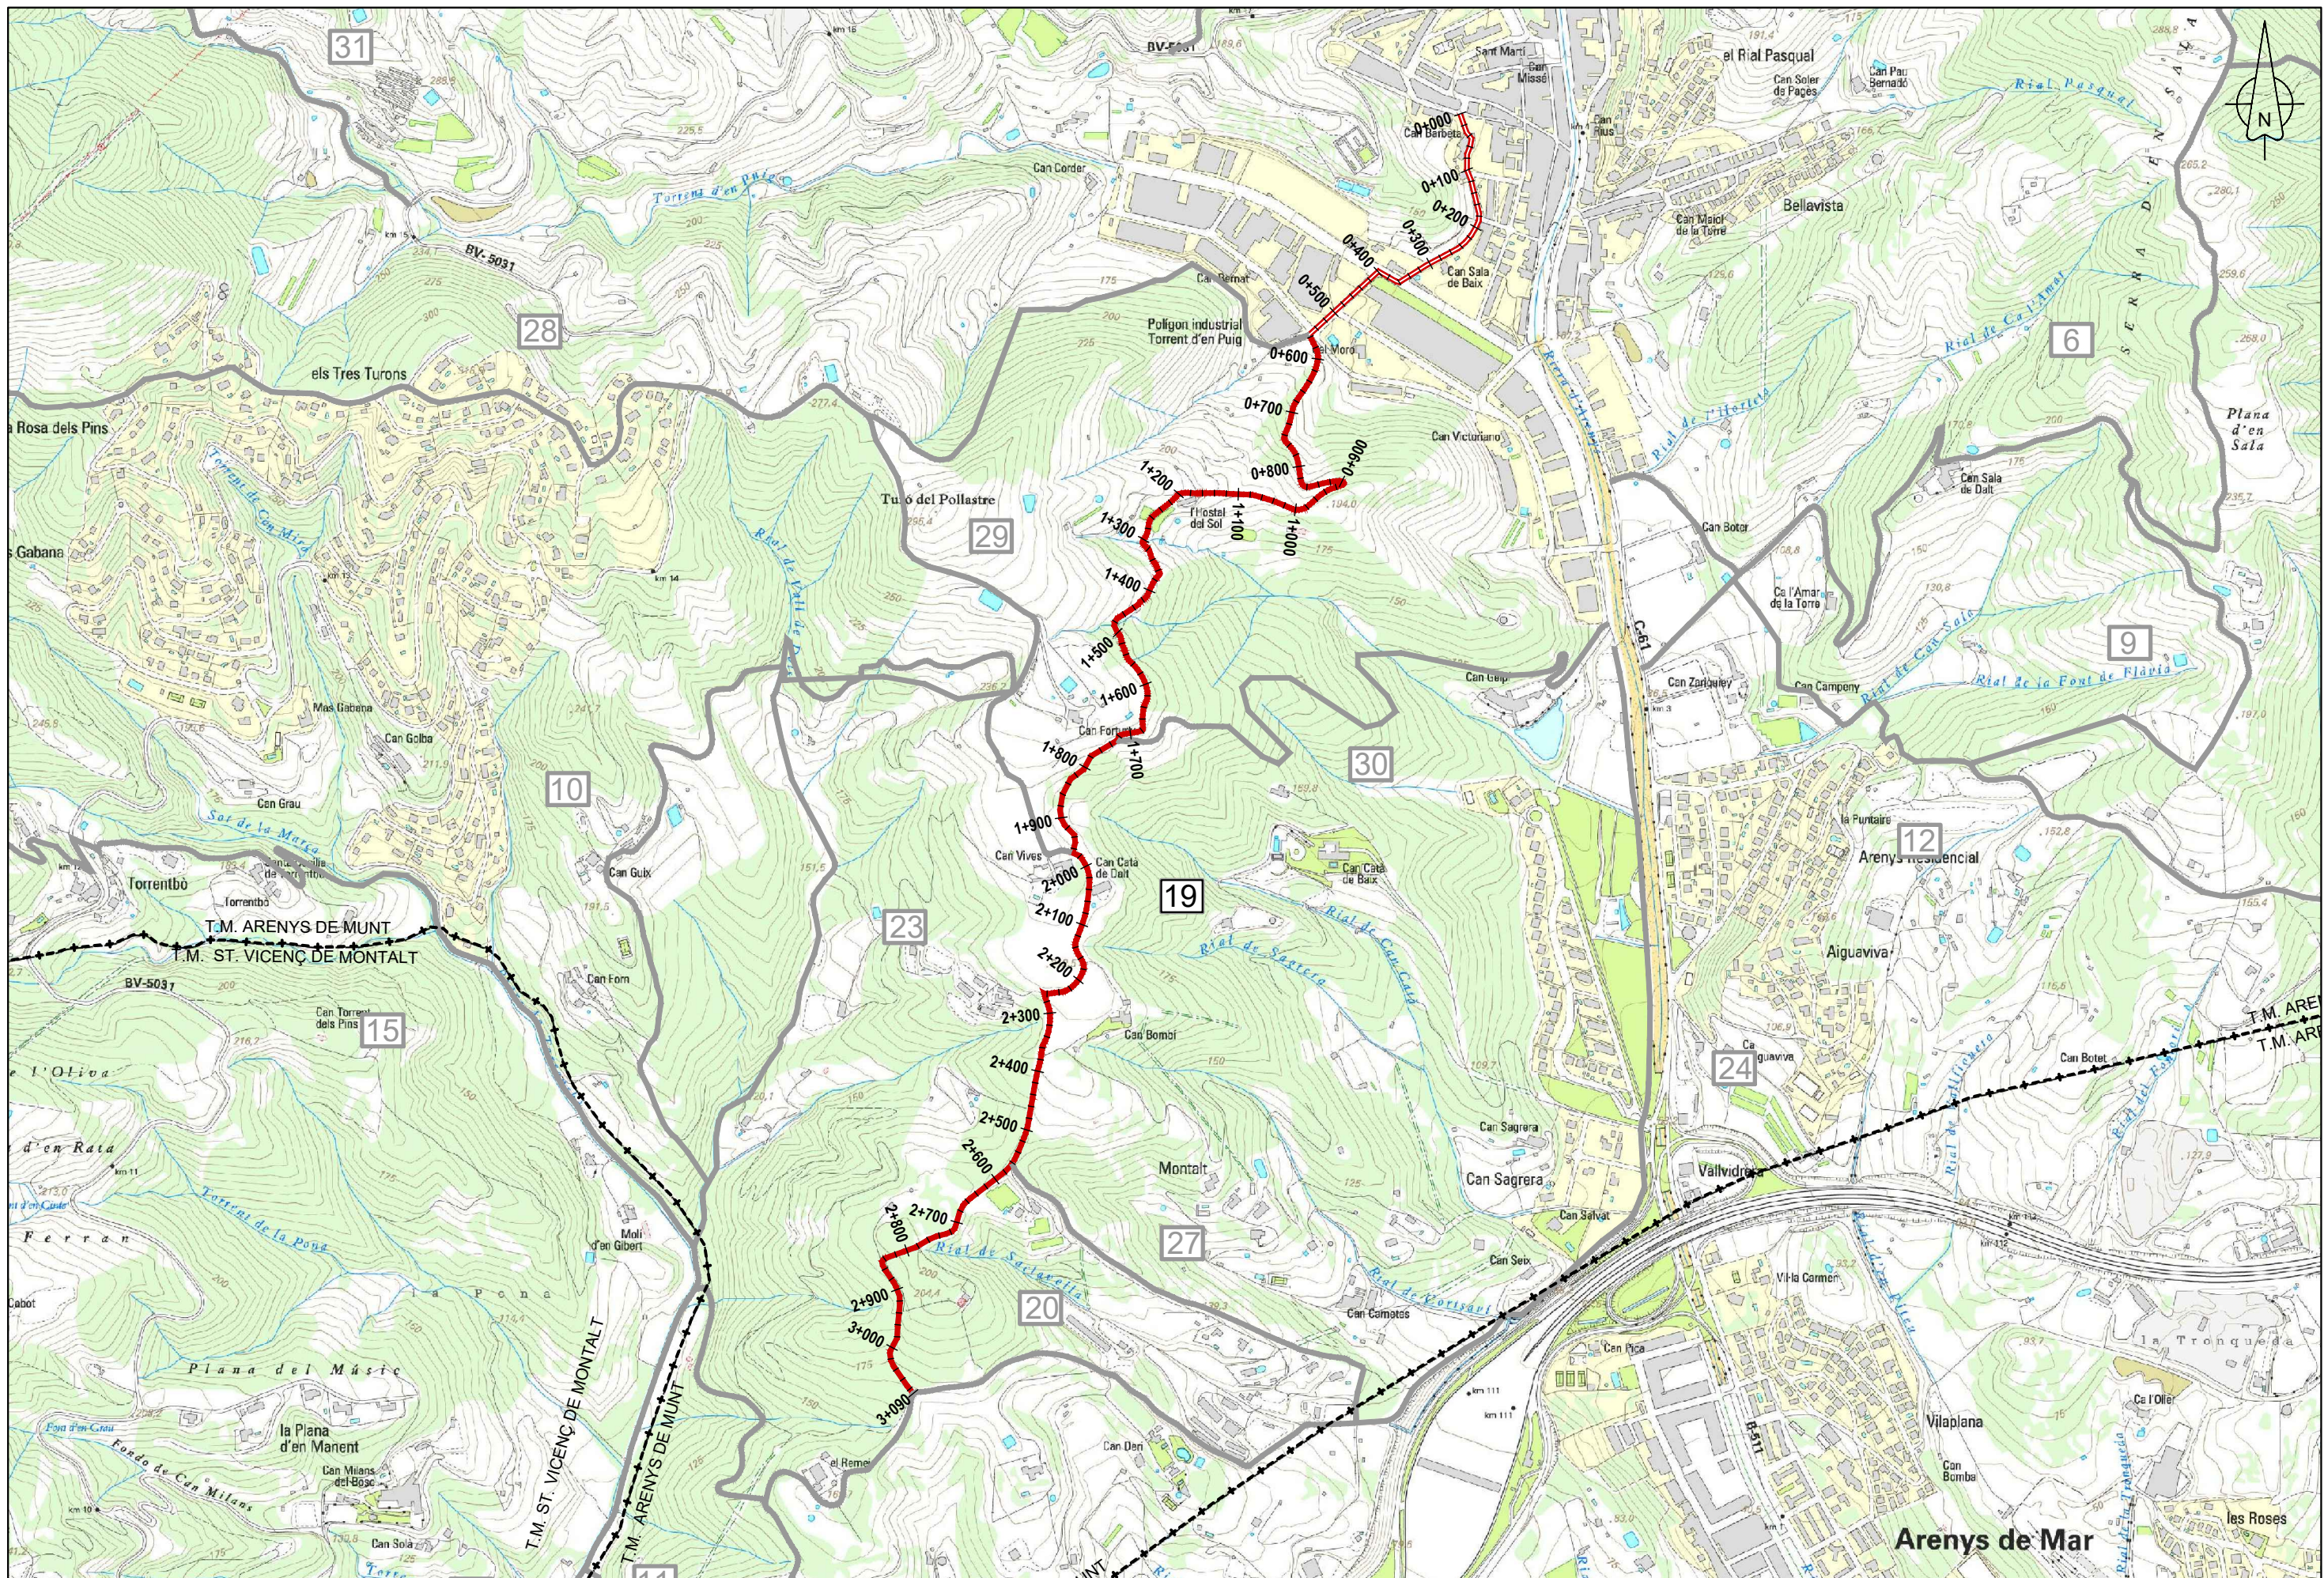
Títol del plànol  
**PLANTA GENERAL. CAMÍ 19**

ESTAT I GEOMETRIA		DADES FUNCIONALS	
<b>General:</b>	Camí en mal estat de conservació	<b>Tipologia de camí:</b>	Camí rural
<b>Longitud:</b>	3.090 m	<b>Restricció de circulació:</b>	Cap restricció
<b>Amplada mitjana:</b>	2,30 m

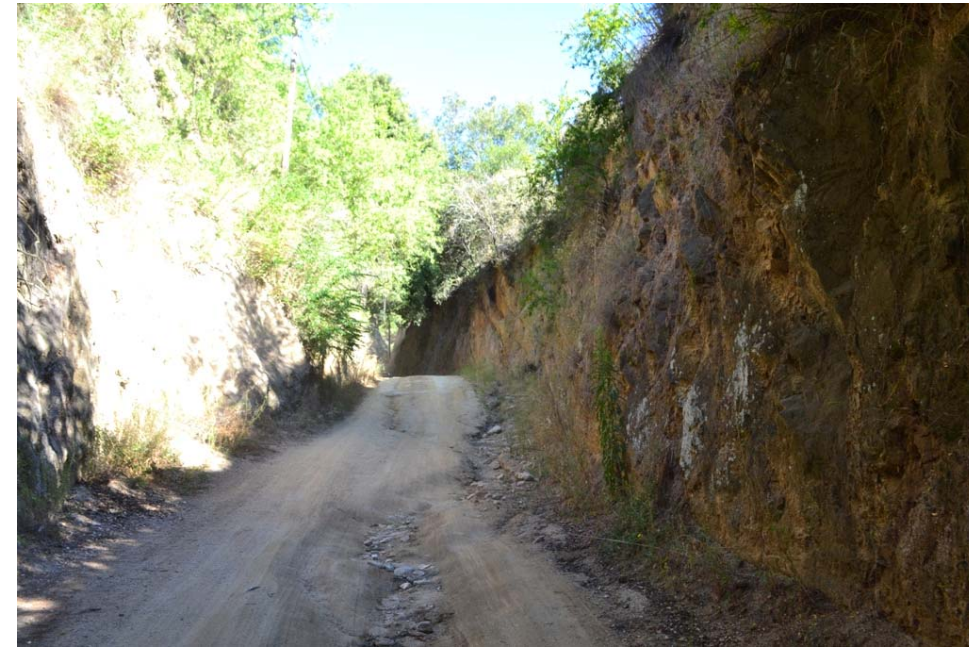
### FOTOGRAFIA

El camí nº20 s'inicia al camí nº15 (que finalitza) i nº35 (que s'inicia), coincidint amb el Remei, i finalitza als camins nº24 i 27 (que finalitzen). Es tracta d'un camí forestal, amb un mal estat de conservació donat el tram del PQ 0+560 al PQ 1+170. La resta presenta un bon estat amb irregularitats. Primer té una pendent ascendent, per després descendir. Amb una longitud total de 1.254 metres, és de terra sense tractament, tractant-se del sauló propi de la zona. Al tram del PQ 0+560 al PQ 1+170 presenta roderes de formigó en mal estat.

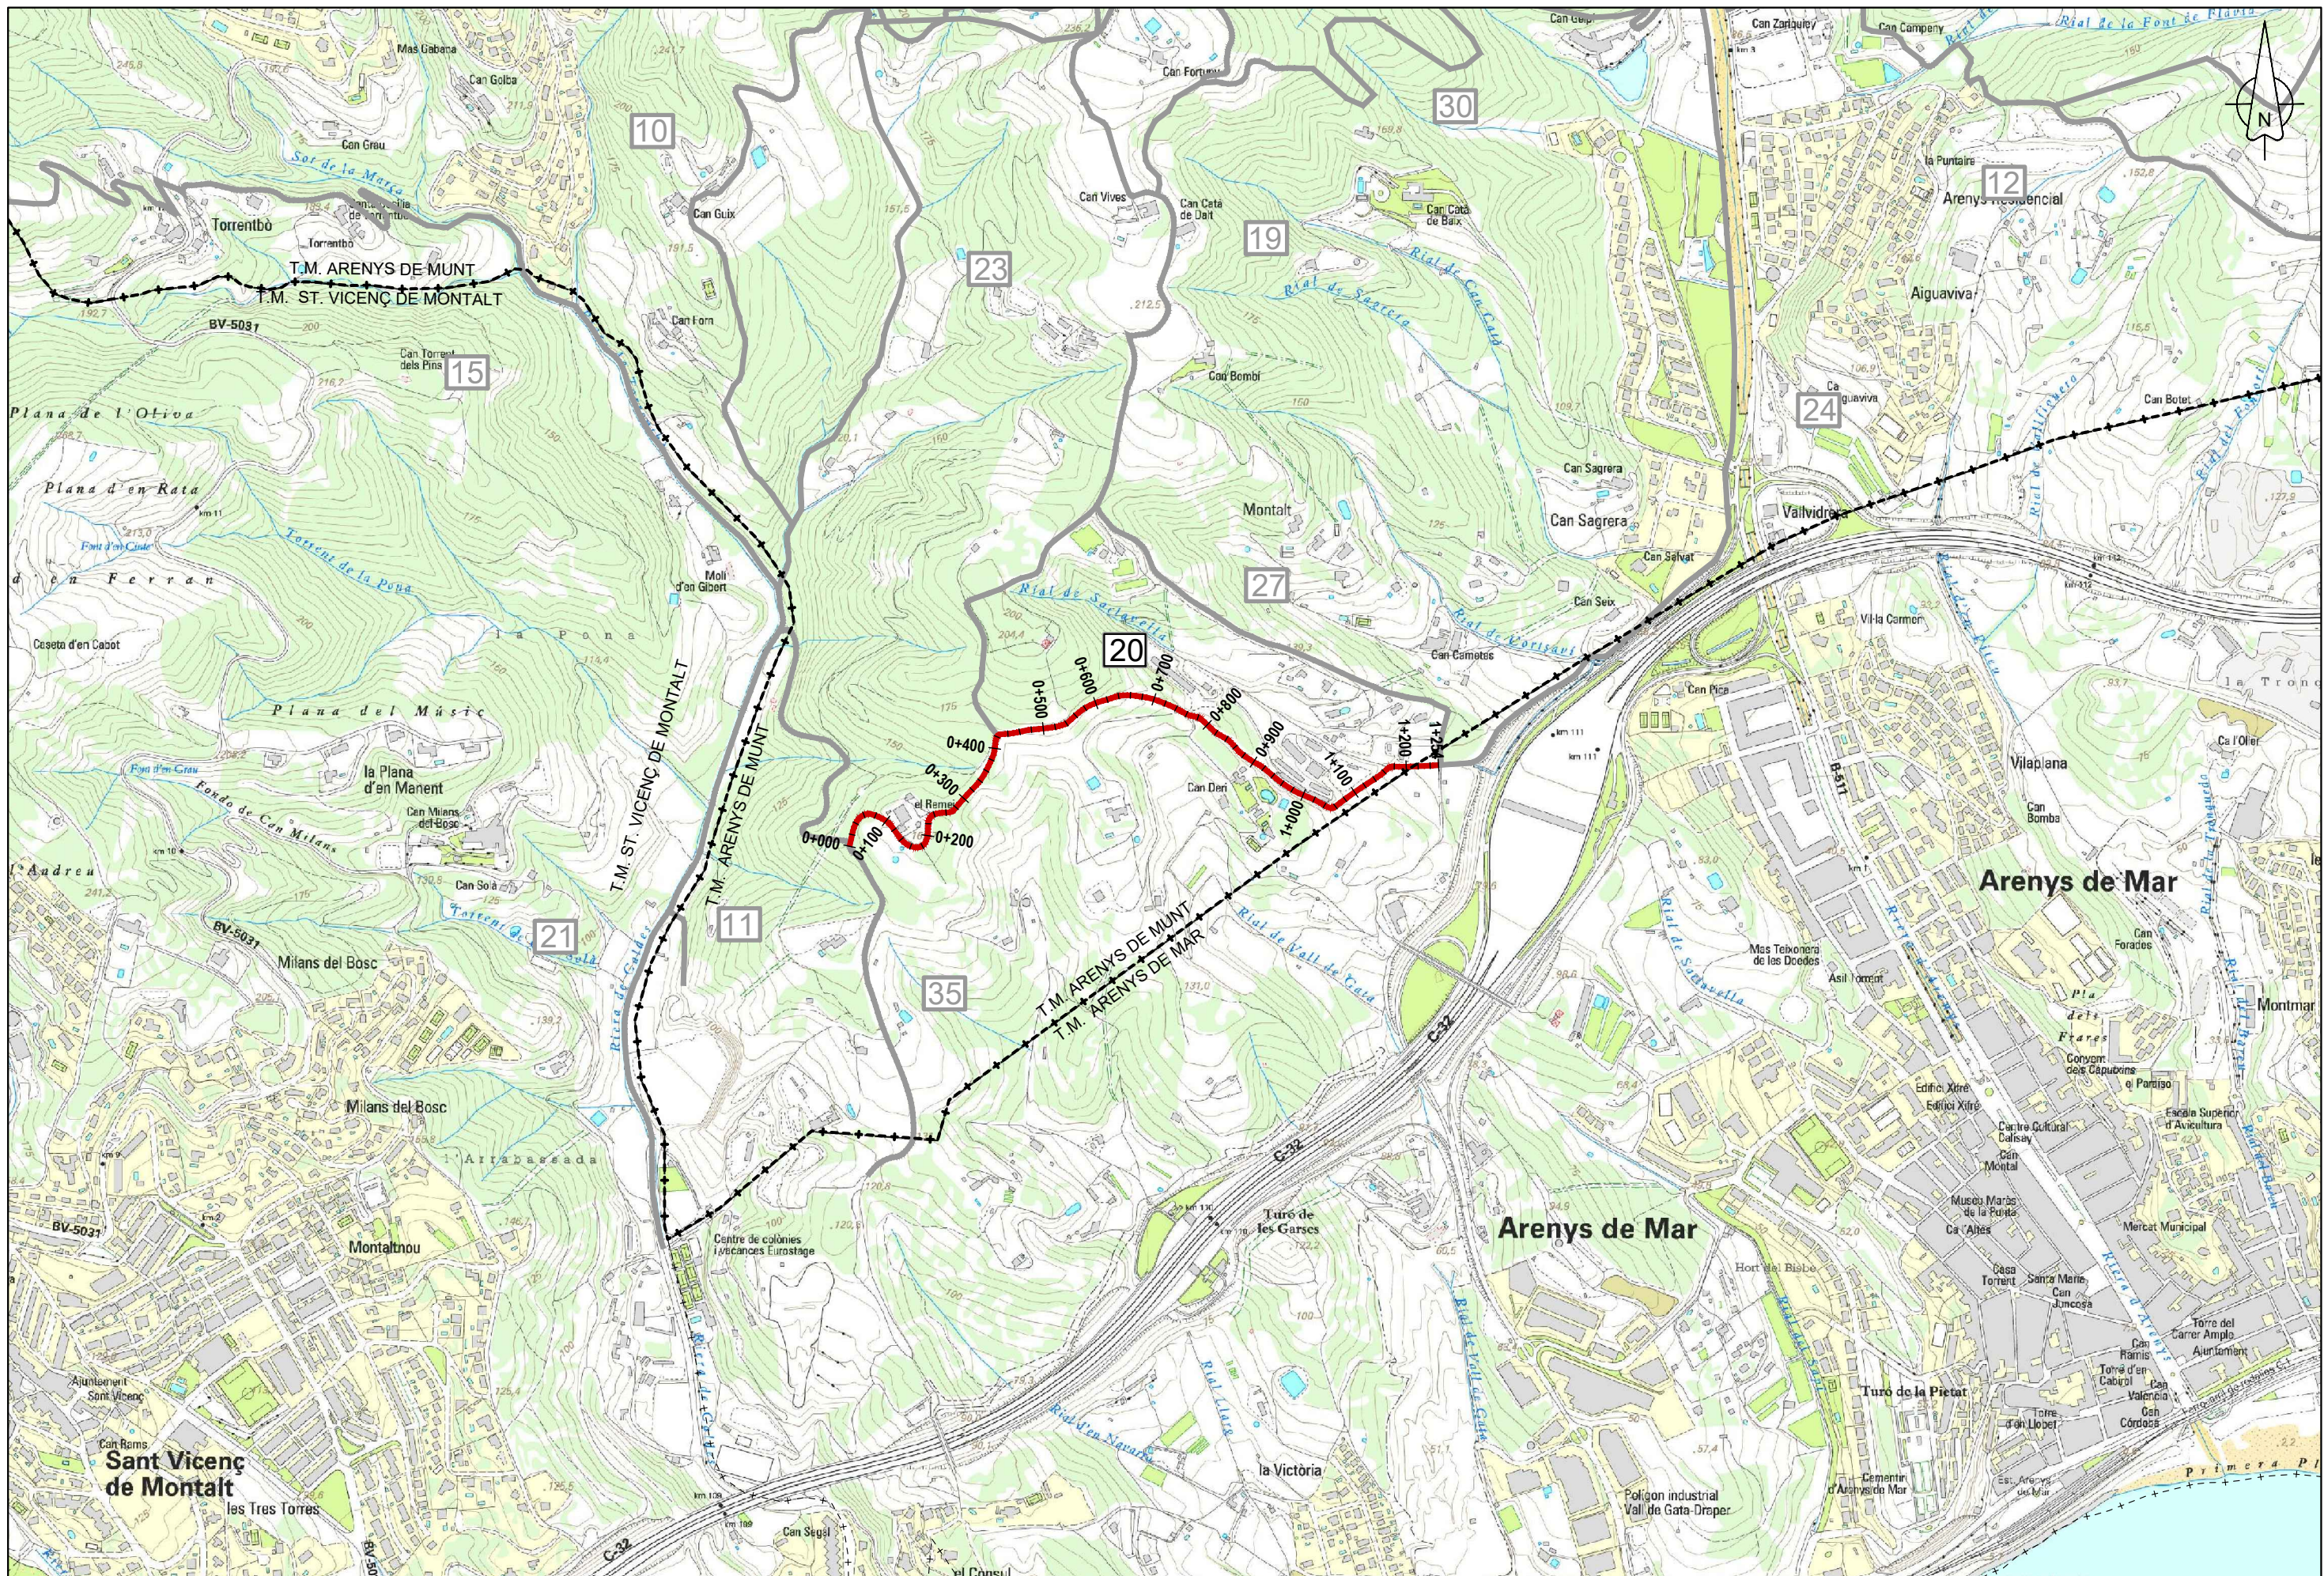
Títol del plànol  
**PLANTA GENERAL. CAMÍ 20**

ESTAT I GEOMETRIA		DADES FUNCIONALS	
<b>General:</b>	Camí en mal estat de conservació	<b>Tipologia de camí:</b>	Camí forestal
<b>Longitud:</b>	1.254 m	<b>Restricció de circulació:</b>	Cap restricció
<b>Amplada mitjana:</b>	2,29 m

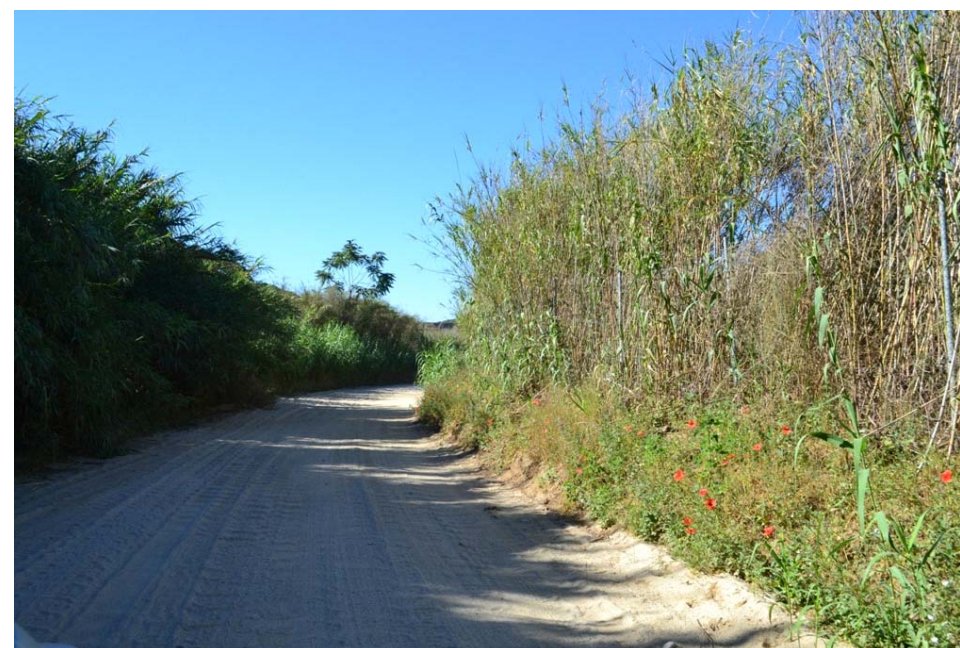
El camí nº21 s'inicia al T.M. d'Arenys de Mar, i finalitza al PQ 2+300 del camí nº15. Es tracta d'un camí rural, que te el seu traçat per la mateixa llera de la Riera de Caldetes, al límit del T.M. amb Sant Vicenç de Montalt. Té un bon estat de conservació amb irregularitats, amb una suau pendent ascendent. Amb una longitud total de 1.095 metres, és de terra sense tractament, tractant-se del sauló propi de la zona.

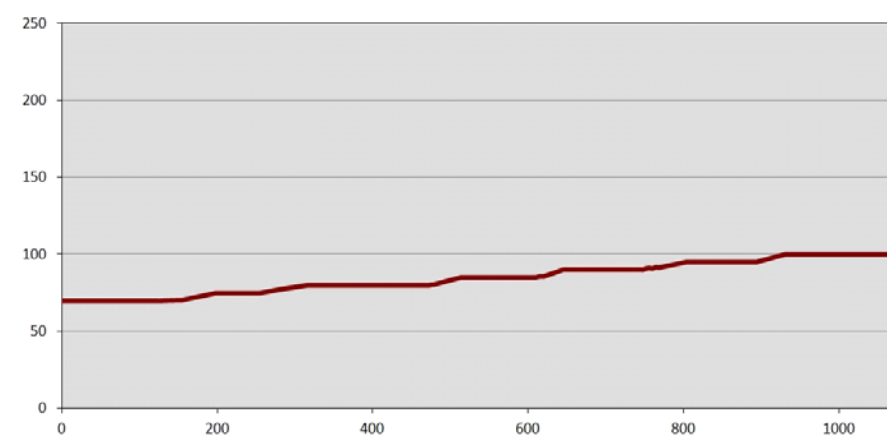
ESTAT I GEOMETRIA		DADES FUNCIONALS	
<b>General:</b>	Camí en bon estat amb irregularitats	<b>Tipologia de camí:</b>	Camí rural
<b>Longitud:</b>	1.095 m	<b>Restricció de circulació:</b>	Cap restricció
<b>Amplada mitjana:</b>	3,32 m

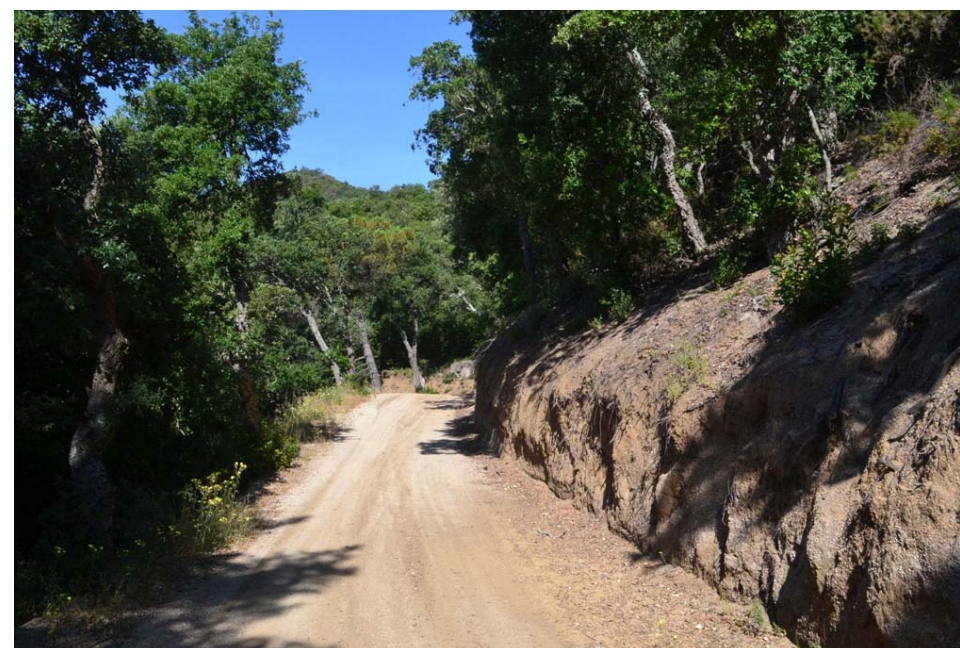
El camí nº22 s'inicia al PQ 0+400 del camí nº16, i finalitza al PQ 2+320 del camí nº2. Es tracta d'un camí forestal, que té el seu traçat dins del Parc Natural del Montnegre i el Corredor. Té un mal estat de conservació sobretot entre el PQ 0+180 i el PQ 1+200. La resta del camí presenta un estat acceptable. Té una pendent ascendent fins els darrers 500 metres que es descendent. Amb una longitud total de 2.174 metres, és de terra sense tractament, tractant-se del sauló propi de la zona. Al PQ 1+220 el camí queda tallat per una cadena. A l'inici del camí un cartell indica "Camí particular. Prohibit el pas".

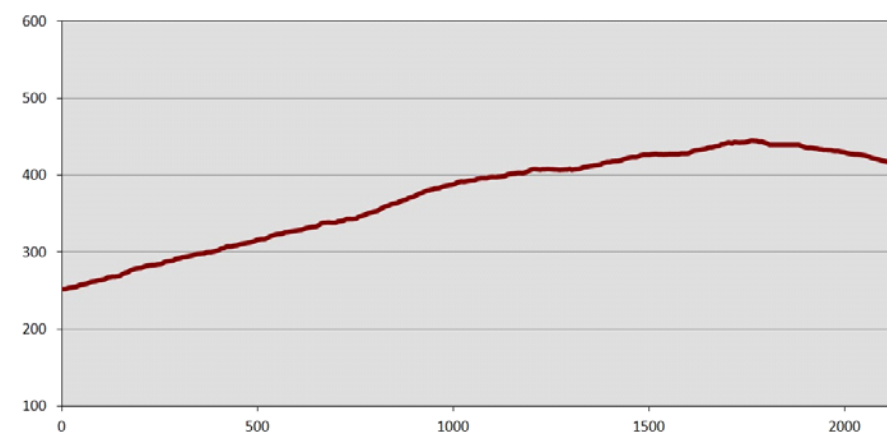
ESTAT I GEOMETRIA		DADES FUNCIONALS	
<b>General:</b>	Camí en mal estat de conservació	<b>Tipologia de camí:</b>	Camí forestal
<b>Longitud:</b>	2.174 m	<b>Restricció de circulació:</b>	Prohibit parcialment
<b>Amplada mitjana:</b>	2,44 m

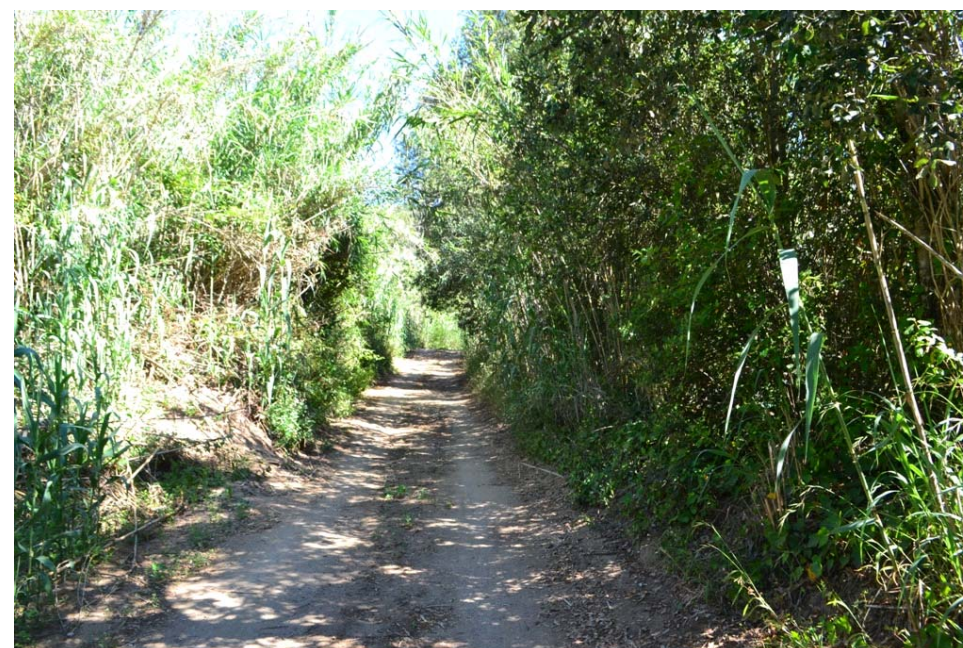
El camí nº23 s'inicia al PQ 2+260 del camí nº15, i finalitza al PQ 0+620 del camí nº29. Es tracta d'un camí forestal, en que el seu traçat inicial discorre pel Rial de Vall Dois, al qual li dona nom al camí. Del PQ 1+010 al PQ 1+500 el camí passa a ser un corriol, que queda tallat per una tanca al PQ 1+260. Al tram final, que dona accés a una petita edificació, el camí torna a agafar amplada. Té un bon estat de conservació amb irregularitats, fins a deixar pas al corriol, la resta del camí té un mal estat de conservació. Amb una longitud total de 1.665 metres, és de terra sense tractament, tractant-se del sauló propi de la zona.

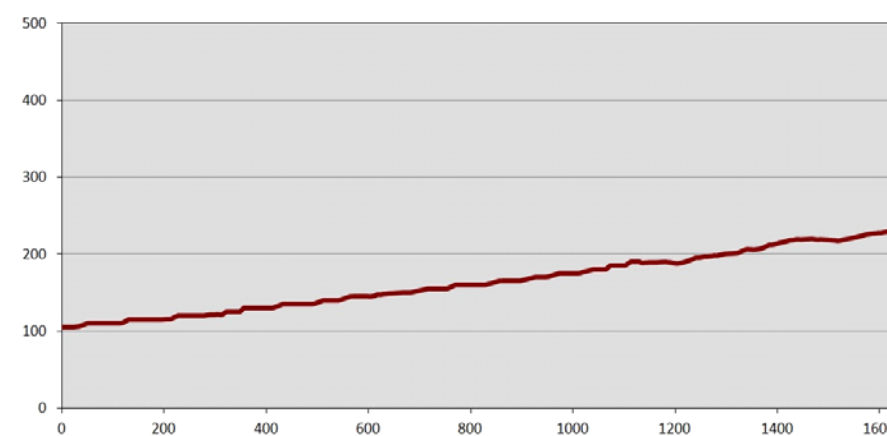
ESTAT I GEOMETRIA		DADES FUNCIONALS	
<b>General:</b>	Camí en mal estat de conservació	<b>Tipologia de camí:</b>	Camí forestal
<b>Longitud:</b>	1.665 m	<b>Restricció de circulació:</b>	Prohibit parcialment
<b>Amplada mitjana:</b>	1,92 m

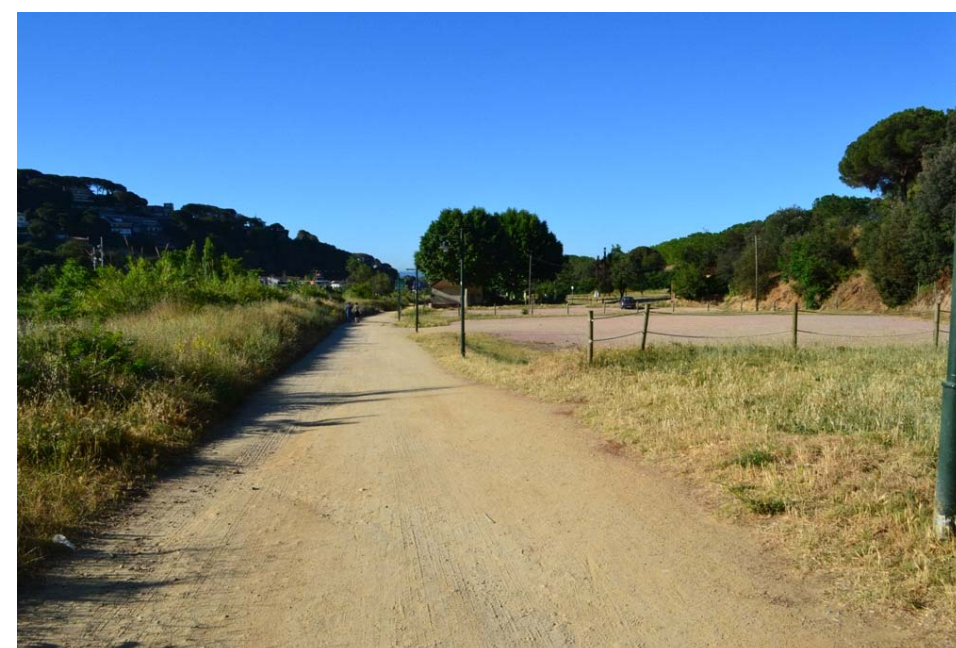
El camí nº24 s'inicia al camí nº30 (que s'inicia), i finalitza als camins nº20 i 27 (que finalitzen). Es tracta d'un camí rural, que en el seu primer tram fins al PQ 0+790 és per vianants, paral·lel a la Riera d'Arenys. Aquest tram està senyalitzat amb un cartell que indica "Prohibit excepte serveis". Té un bon estat de conservació amb irregularitats, amb una suau pendent descendent, per després tornar a pujar. Amb una longitud total de 1.563 metres, és de terra sense tractament, tractant-se del sauló propi de la zona, fins al PQ 0+790, per després passar a ser d'aglomerat asfàltic fins al PQ 1+220 i de formigó fins al final. Del PQ 0+960 fins al PQ 1+500 el camí va paral·lel a la carretera C-32. Al PQ 0+900 trobem un cartell indicant "Prohibit el pas a vehicles de més de 3,5 tones".

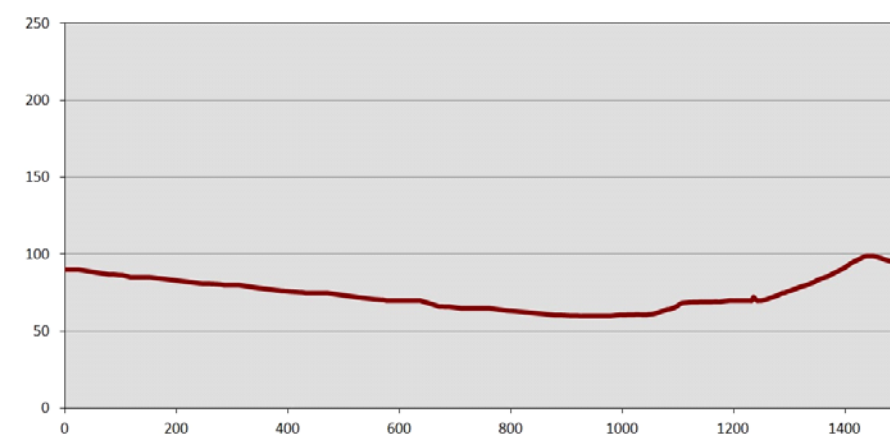
ESTAT I GEOMETRIA		DADES FUNCIONALS	
<b>General:</b>	Camí en bon estat amb irregularitats	<b>Tipologia de camí:</b>	Camí rural
<b>Longitud:</b>	1.563 m	<b>Restricció de circulació:</b>	Prohibit parcialment
<b>Amplada mitjana:</b>	3,27 m

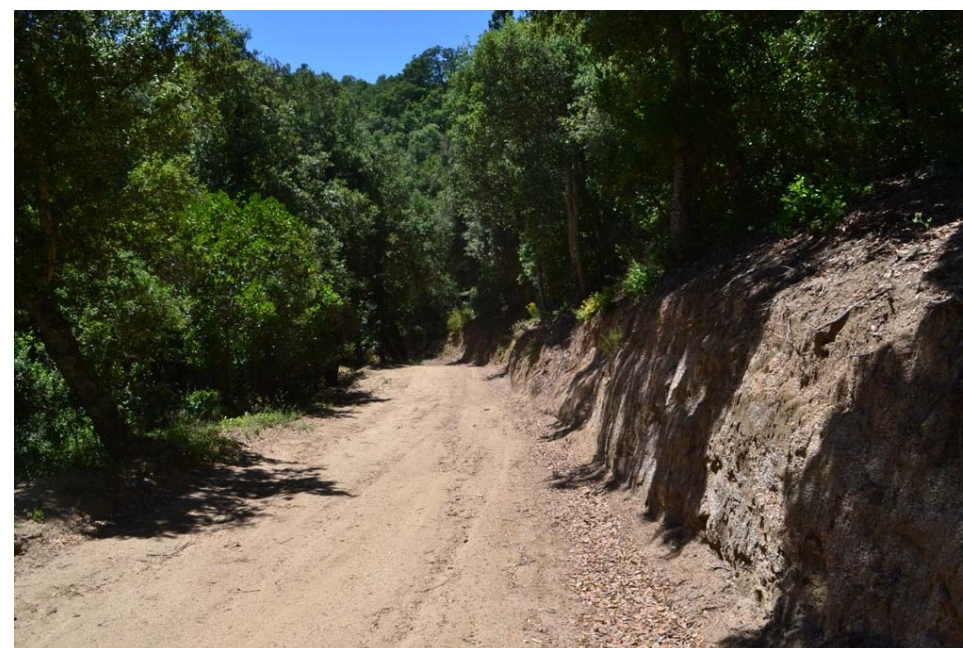
ESTAT I GEOMETRIA		DADES FUNCIONALS	
<b>General:</b>	Camí en un estat acceptable	<b>Tipologia de camí:</b>	Camí forestal
<b>Longitud:</b>	787 m	<b>Restricció de circulació:</b>	Cap restricció
<b>Amplada mitjana:</b>	3,40 m

El camí nº25 s'inicia al T.M. de Sant Iscle de Vallalta, i finalitza al PQ 1+920 del camí nº3. Es tracta d'un camí forestal, que presenta un estat acceptable de conservació. Amb una longitud total de 787 metres, tot ell és de terra sense tractament, tractant-se del sauló propi de la zona, amb una pendent ascendent suau al darrer tram, amb una forta rampa inicial. A l'inici creua el Sot de l'Oradella, que li dona nom al camí. El camí discorre per dins del Parc Natural del Montnegre i el Corredor.

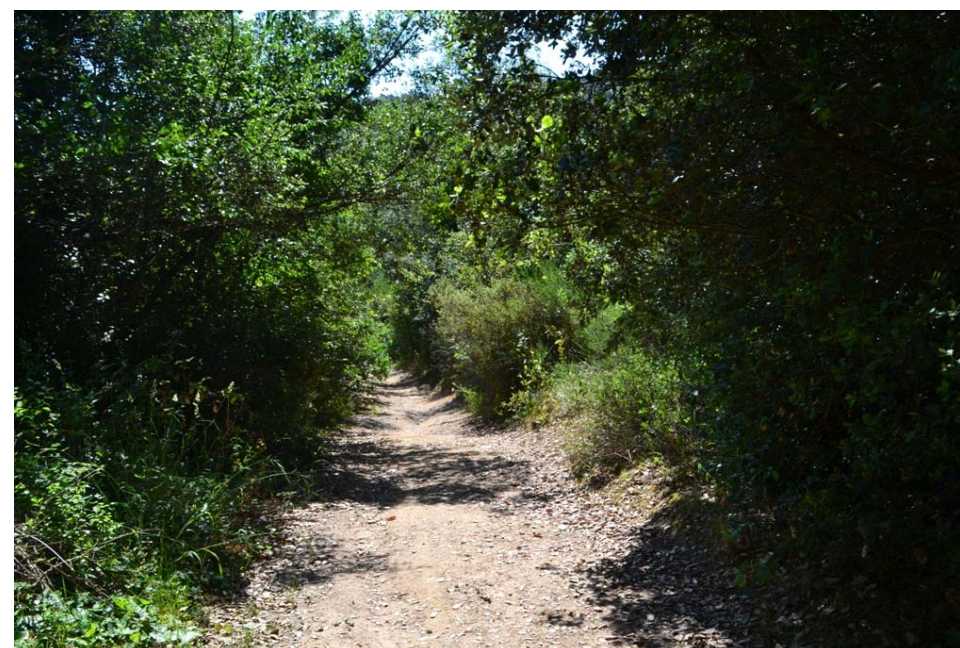
ESTAT I GEOMETRIA		DADES FUNCIONALS	
<b>General:</b>	Camí en mal estat de conservació	<b>Tipologia de camí:</b>	Camí forestal
<b>Longitud:</b>	897 m	<b>Restricció de circulació:</b>	Cap restricció
<b>Amplada mitjana:</b>	1,10 m

El camí nº26 s'inicia al camí nº13 (que finalitza), i finalitza a la Creu de Rupit. Es tracta d'un camí forestal, que presenta un mal estat de conservació. Amb una longitud total de 897 metres, tot ell és de terra sense tractament, tractant-se del sauló propi de la zona, amb pujades i baixades. El camí discorre per dins del Parc Natural del Montnegre i el Corredor.

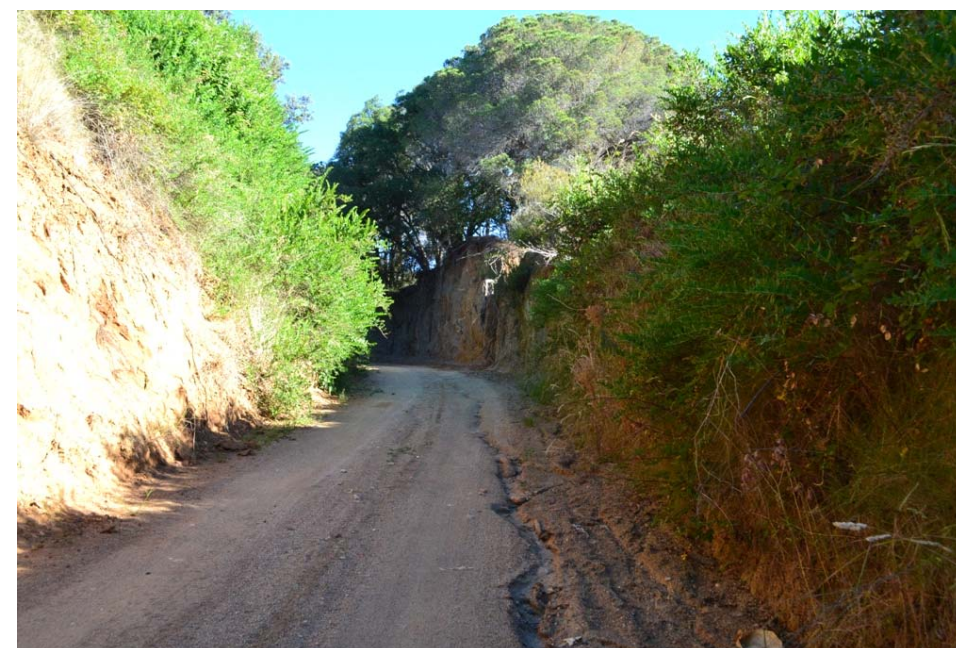
ESTAT I GEOMETRIA		DADES FUNCIONALS	
<b>General:</b>	Camí en bon estat amb irregularitats	<b>Tipologia de camí:</b>	Camí forestal
<b>Longitud:</b>	794 m	<b>Restricció de circulació:</b>	Cap restricció
<b>Amplada mitjana:</b>	2,20 m

El camí nº27 s'inicia als camins nº20 i 24 (que finalitzen), i finalitza al PQ 2+560 del camí nº19. Es tracta d'un camí forestal, amb un bon estat de conservació amb irregularitats. Té una suau pendent ascendent. Amb una longitud total de 794 metres, és de terra sense tractament, tractant-se del sauló propi de la zona.
