Codi	Nom del camí
18	Camí del Fangar
Extrem i topònim inicial	Extrem i topònim final
Carretera	Altres
Carretera BV-5111	TM Sant Iscle de Vallalta

Títol de l'estudi  
**CATÀLEG DE CAMINS MUNICIPALS D'ARENYS DE MUNT (MARESME)**

Codi  
**5843-PL-01**

Títol del plànol <b>PLANTA GENERAL. CAMÍ 18</b>		Plànol <b>18</b>
Escala A-3 1/10.000 A-1 1/5.000	Data <b>FEBRER 2017</b>	Full 1 de 1

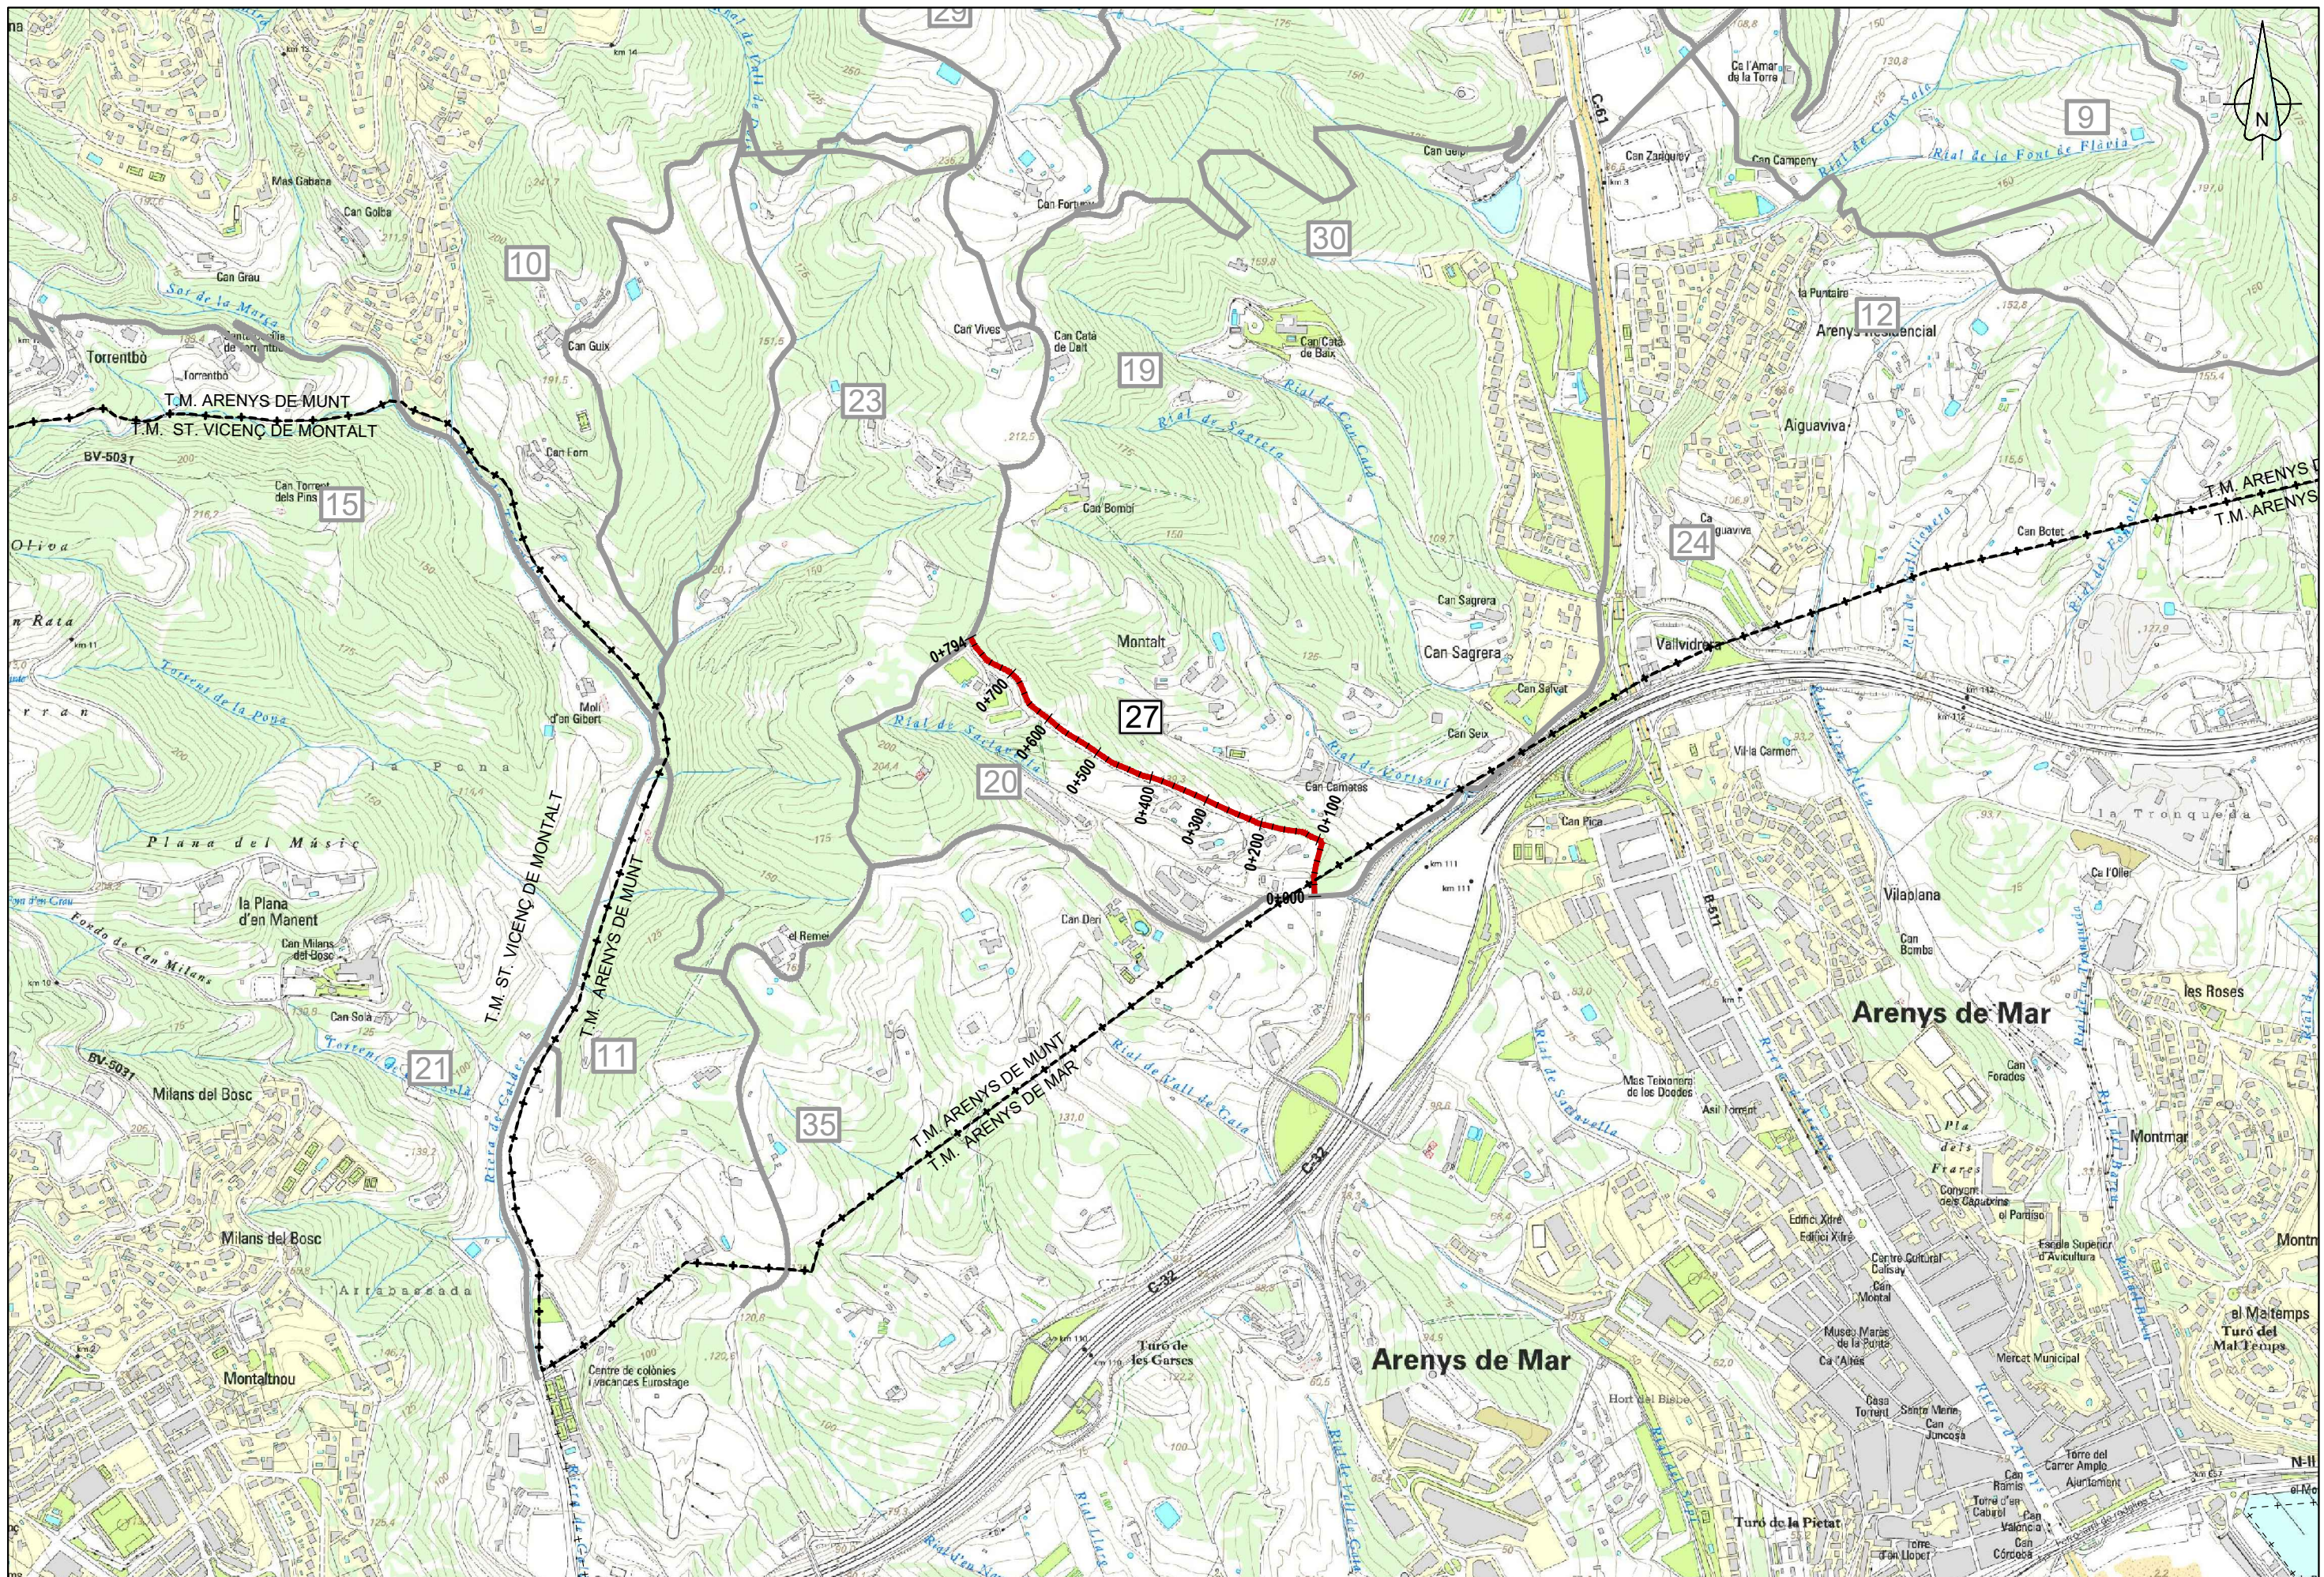
Títol del plànol  
**PLANTA GENERAL. CAMÍ 27**

ESTAT I GEOMETRIA		DADES FUNCIONALS	
<b>General:</b>	Camí en bon estat amb irregularitats	<b>Tipologia de camí:</b>	Camí forestal
<b>Longitud:</b>	794 m	<b>Restricció de circulació:</b>	Cap restricció
<b>Amplada mitjana:</b>	2,20 m

El camí nº27 s'inicia als camins nº20 i 24 (que finalitzen), i finalitza al PQ 2+560 del camí nº19. Es tracta d'un camí forestal, amb un bon estat de conservació amb irregularitats. Té una suau pendent ascendent. Amb una longitud total de 794 metres, és de terra sense tractament, tractant-se del sauló propi de la zona.

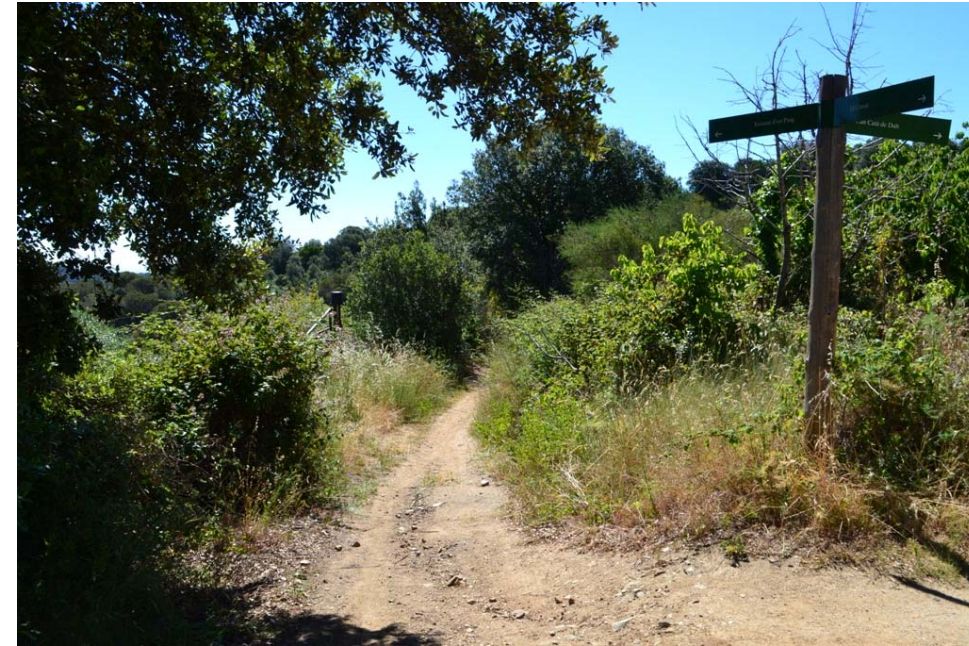
ESTAT I GEOMETRIA		DADES FUNCIONALS	
<b>General:</b>	Camí en mal estat de conservació	<b>Tipologia de camí:</b>	Camí rural
<b>Longitud:</b>	3.678 m	<b>Restricció de circulació:</b>	Cap restricció
<b>Amplada mitjana:</b>	1,46 m

El camí nº28 s'inicia al polígon industrial Torrents d'en Puig i finalitza al T.M. de Sant Vicenç de Montalt finalitza al cap de 211 metres. Amb una longitud total de 3.678 metres, trobem tres trams no inventariats i tres inventariats. El primer tram no inventariat, de 65 metres discorre pel polígon industrial Torrents d'en Puig, el segon tram és tracta d'un corriol inaccessible de 522 metres. El darrer tram no inventariat, de 1.154 metres, discorre per l'urbanització els Tres Turons. El primer tram inventariat, d'uns 211 metres es tracta d'un camí rural, en mal estat de conservació. Presenta una pendent ascendent constant. Tot ell és de terra sense tractament, tractant-se del sauló propi de la zona. Intransitable amb vehicle. El segon tram, d'uns 546 metres, es tracta d'un camí rural planer, en mal estat de conservació de terra sense tractament. El darrer tram inventariat s'inicia al carrer de les Mimoses de l'urbanització els Tres Turons. Corriol amb pendent ascendent, en mal estat de conservació i intransitable amb vehicle, té una longitud d'uns 1.180 metres.

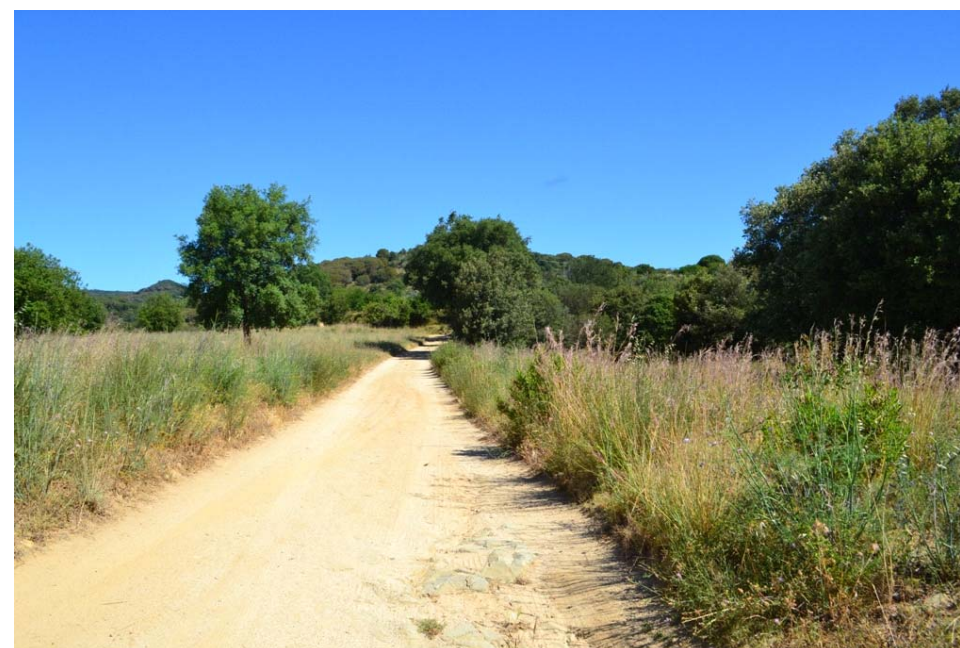
## FOTOGRAFIA

El camí nº29 s'inicia al PQ 1+020 del camí nº28, i finalitza al PQ 1+970 del camí nº19. Es tracta d'un camí rural, amb un estat de conservació acceptable. Té una pendent descendent. Amb una longitud total de 984 metres, és de terra sense tractament, tractant-se del sauló propi de la zona. Al PQ 0+180 passa pel costat del Turó del Pollastre, que li dona nom al camí.

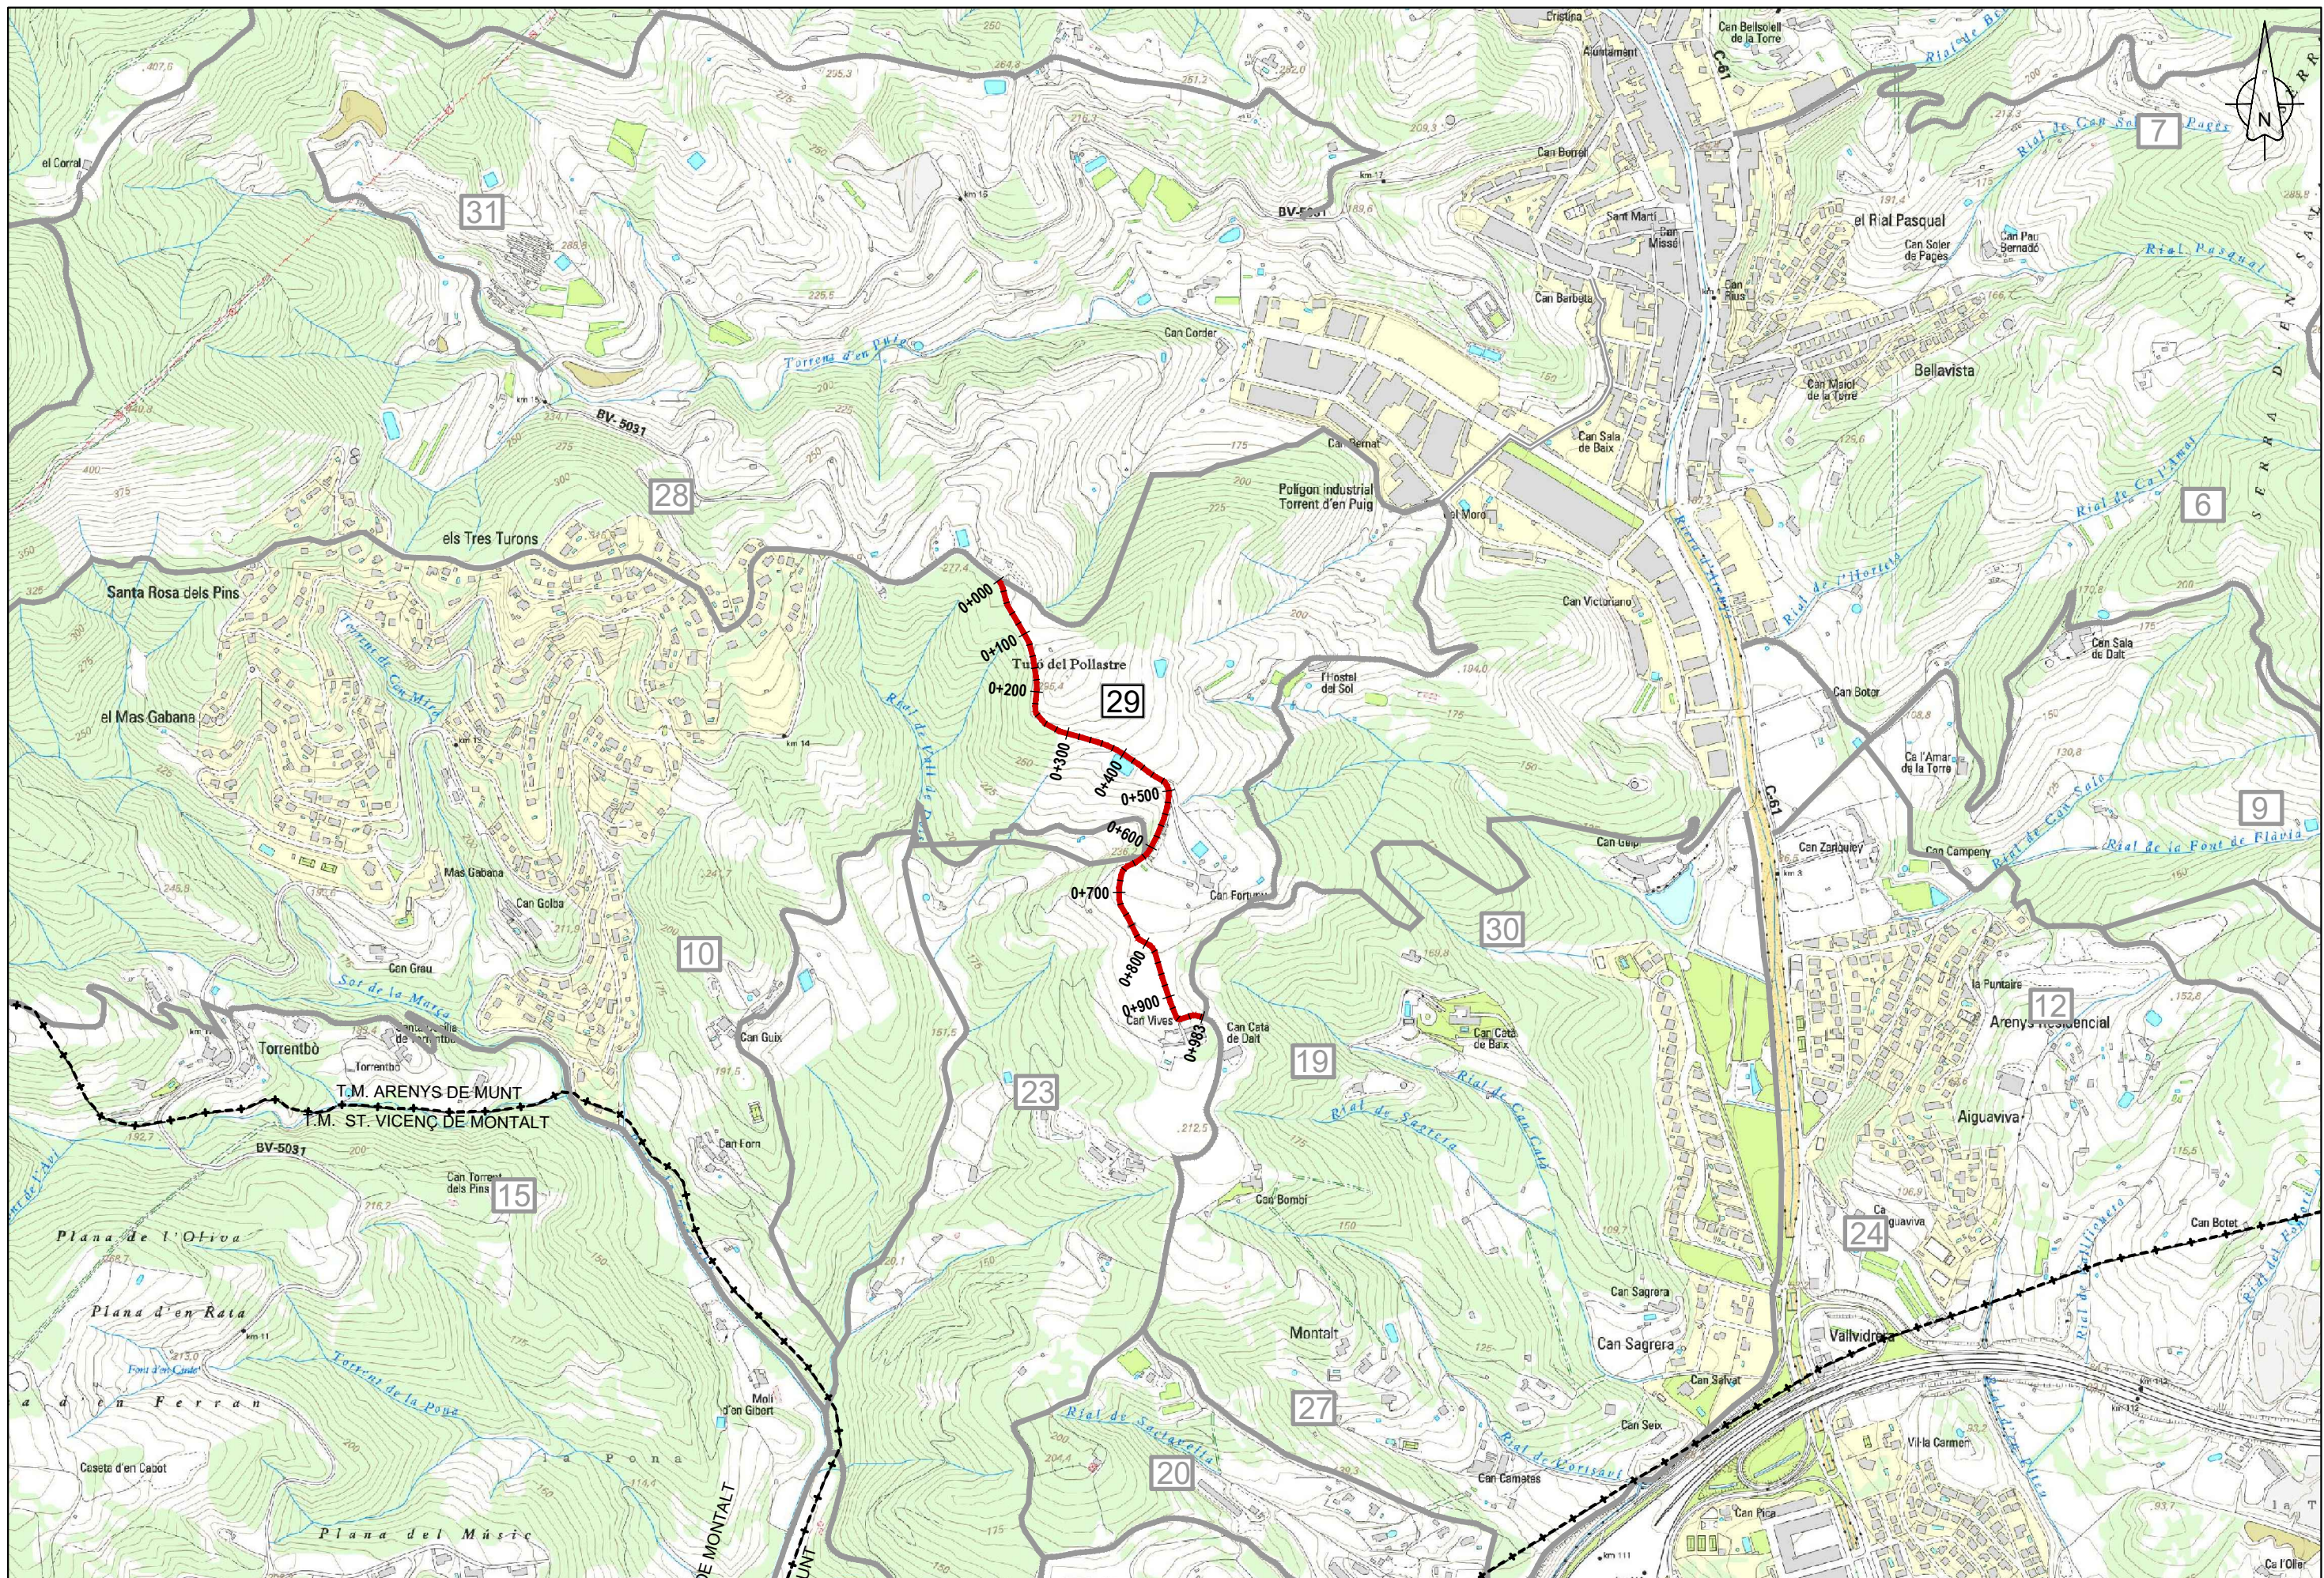
Títol del plànol  
**PLANTA GENERAL. CAMÍ 29**

ESTAT I GEOMETRIA		DADES FUNCIONALS	
<b>General:</b>	Camí en un estat acceptable	<b>Tipologia de camí:</b>	Camí rural
<b>Longitud:</b>	984 m	<b>Restricció de circulació:</b>	Cap restricció
<b>Amplada mitjana:</b>	2,30 m

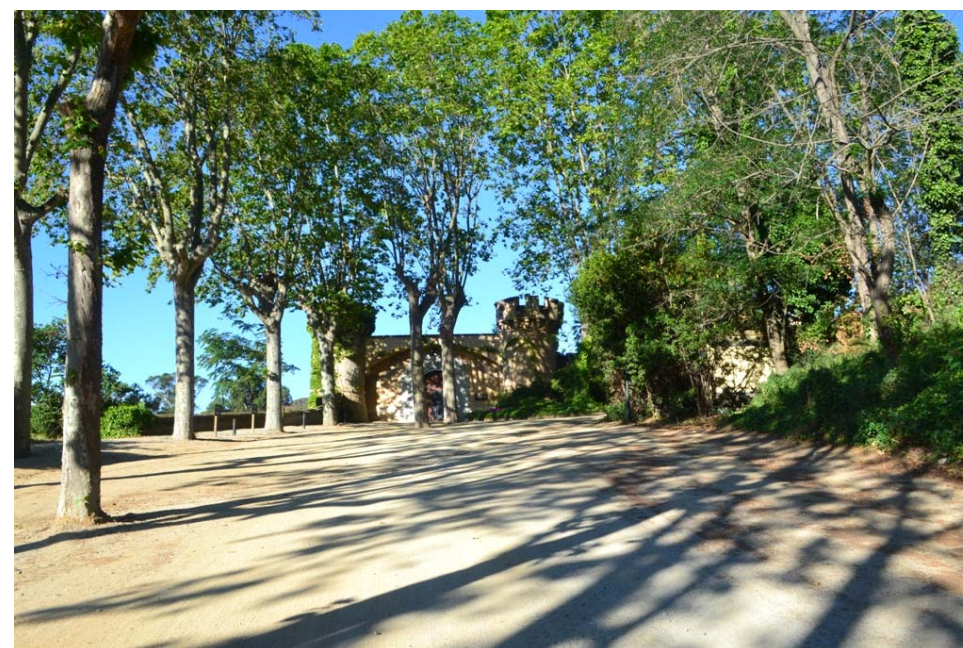
## FOTOGRAFIA

El camí nº30 s'inicia al camí nº24 (que s'inicia) i finalitza al PQ 1+730 del camí 19. Amb una longitud total de 1.479 metres, trobem un tram al mig de 1.011 metres no inventariat. El primer tram, d'uns 256 metres, és un camí rural, en bon estat de conservació, que presenta una pendent ascendent suau. A partir del PQ 0+180 una cadena impedeix el pas de vehicle, així com un cartell de prohibit el pas excepte serveis. De terra sense tractament, tractant-se del sauló propi de la zona. El camí dona accés al castell de Jalpí, el qual li dona nom al camí. El segon tram, d'uns 212 metres, té una pendent suau ascendent, tot ell és de terra sense tractament, tractant-se del sauló propi de la zona. Camí rural, en mal estat de conservació.

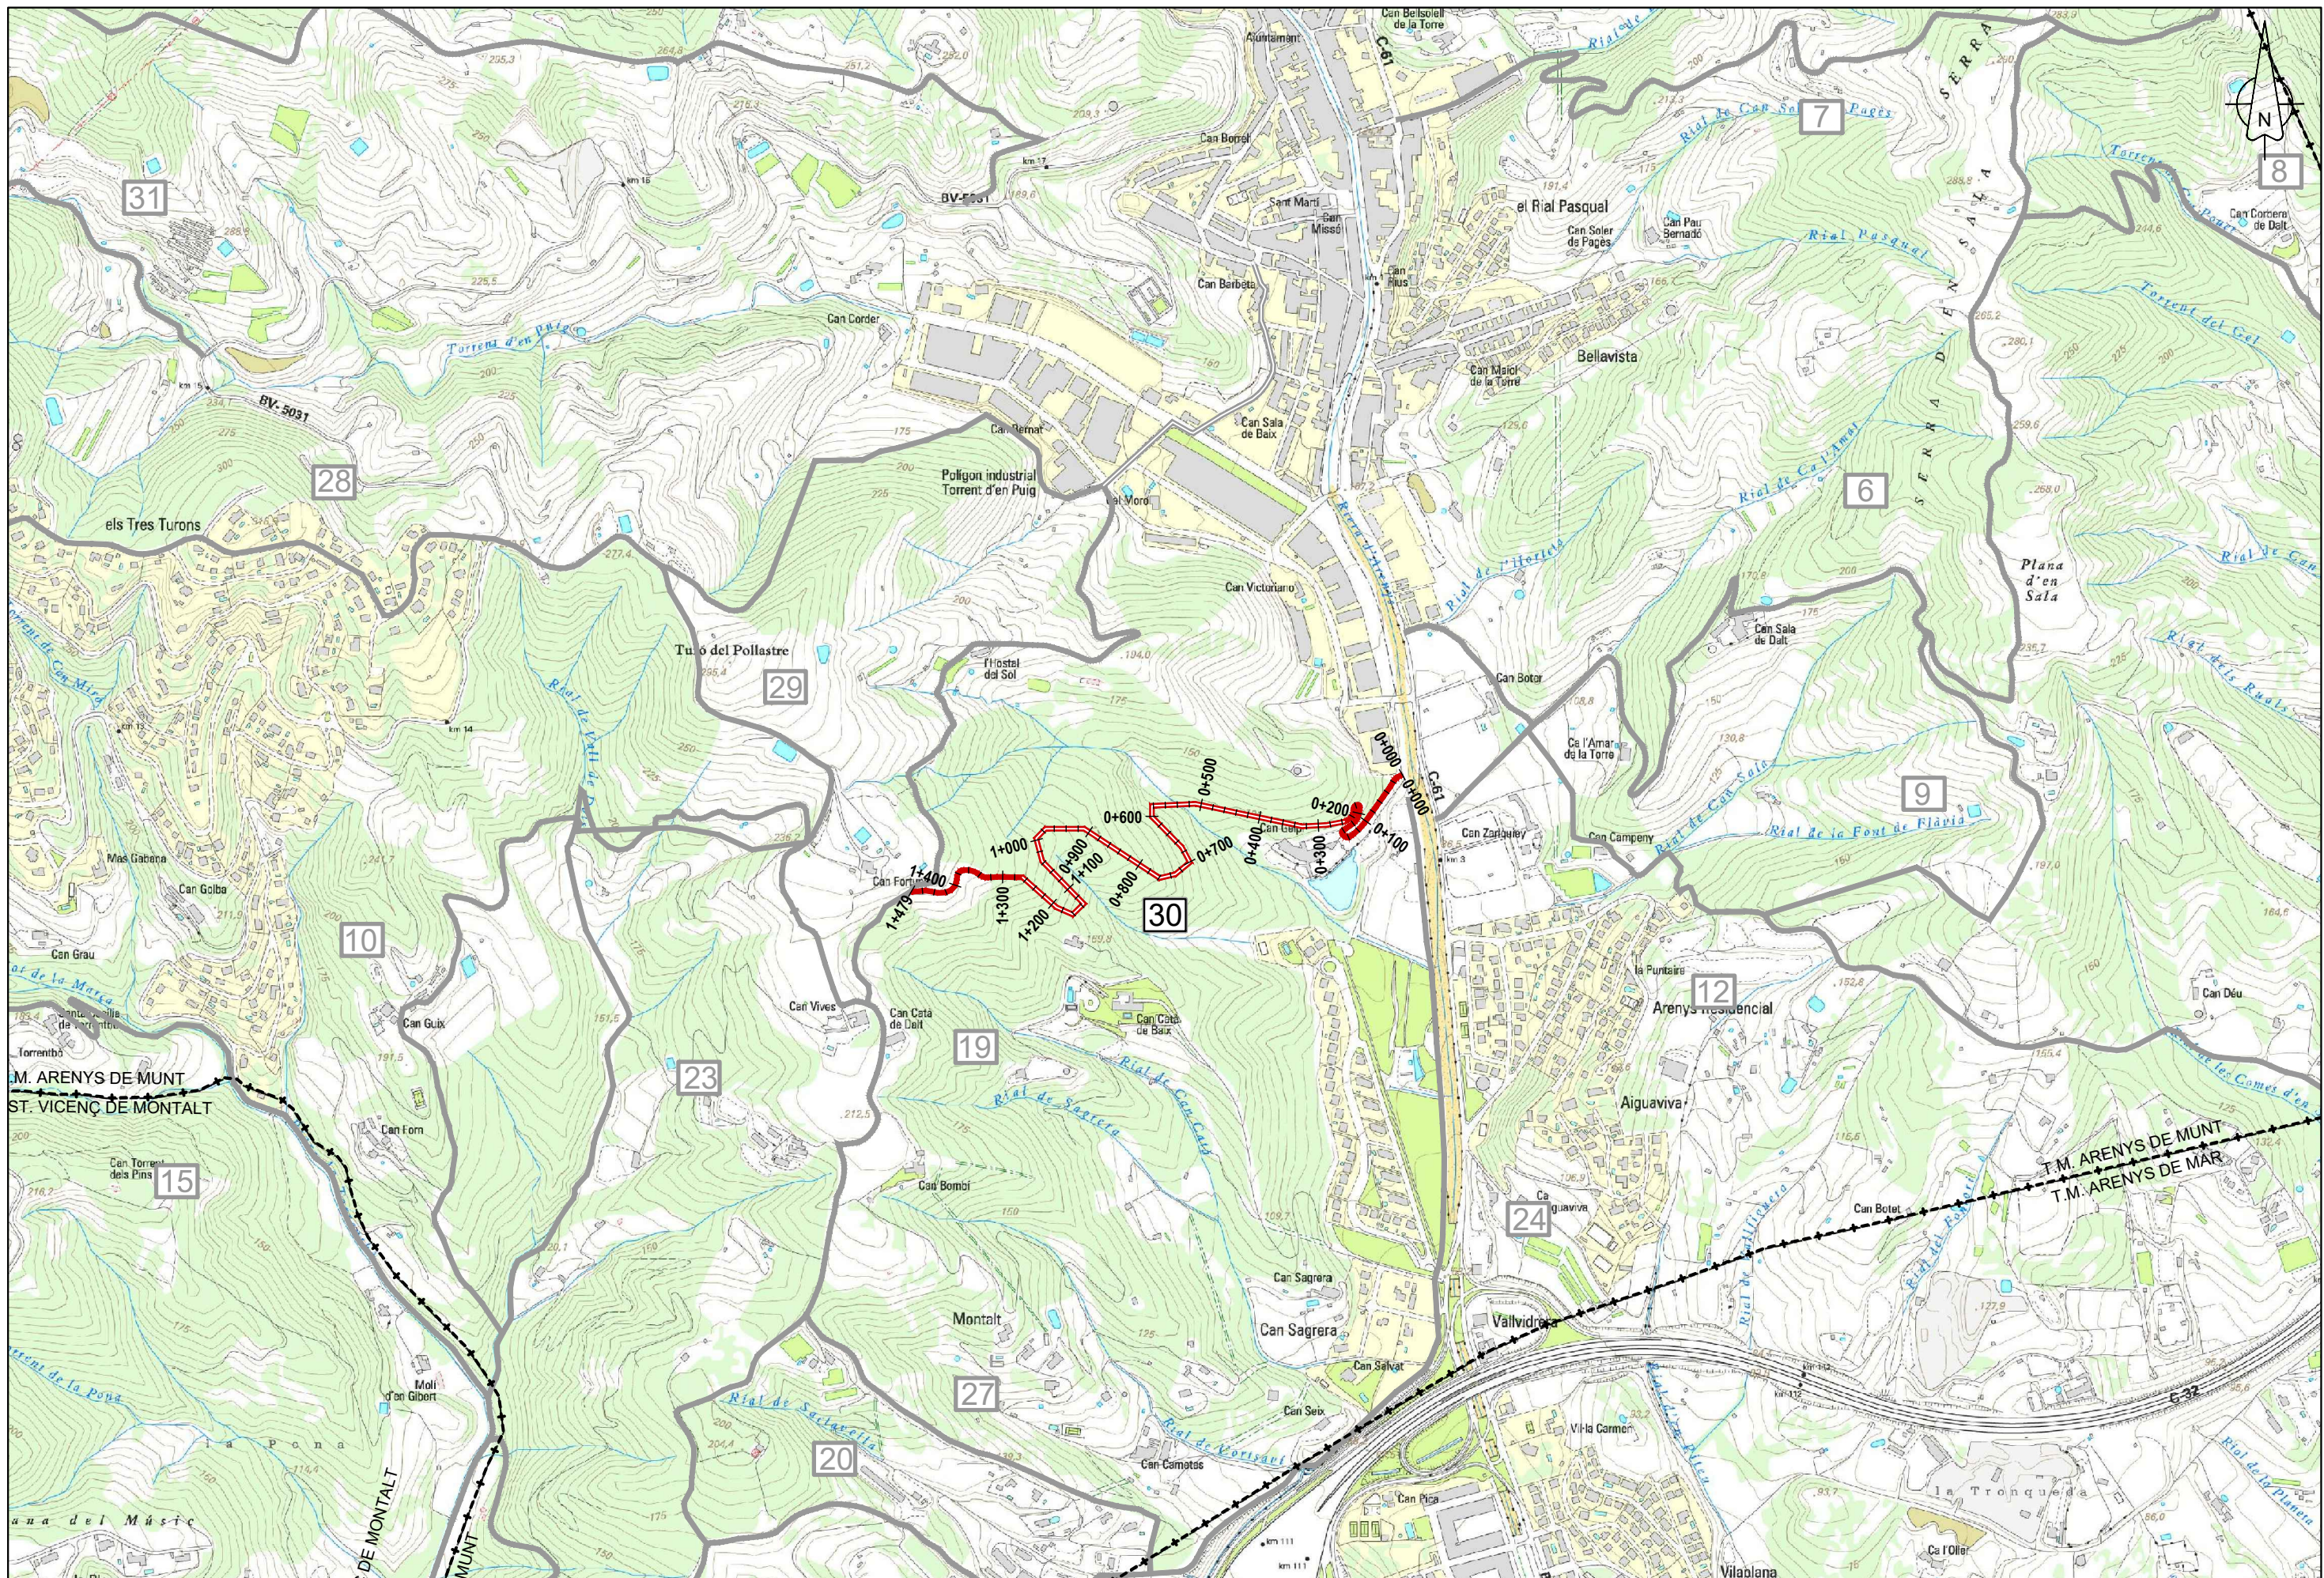
Títol del plànol  
**PLANTA GENERAL. CAMÍ 30**

ESTAT I GEOMETRIA		DADES FUNCIONALS	
<b>General:</b>	Camí en mal estat de conservació	<b>Tipologia de camí:</b>	Camí rural
<b>Longitud:</b>	1.479 m	<b>Restricció de circulació:</b>	Prohibit parcialment
<b>Amplada mitjana:</b>	3,14 m

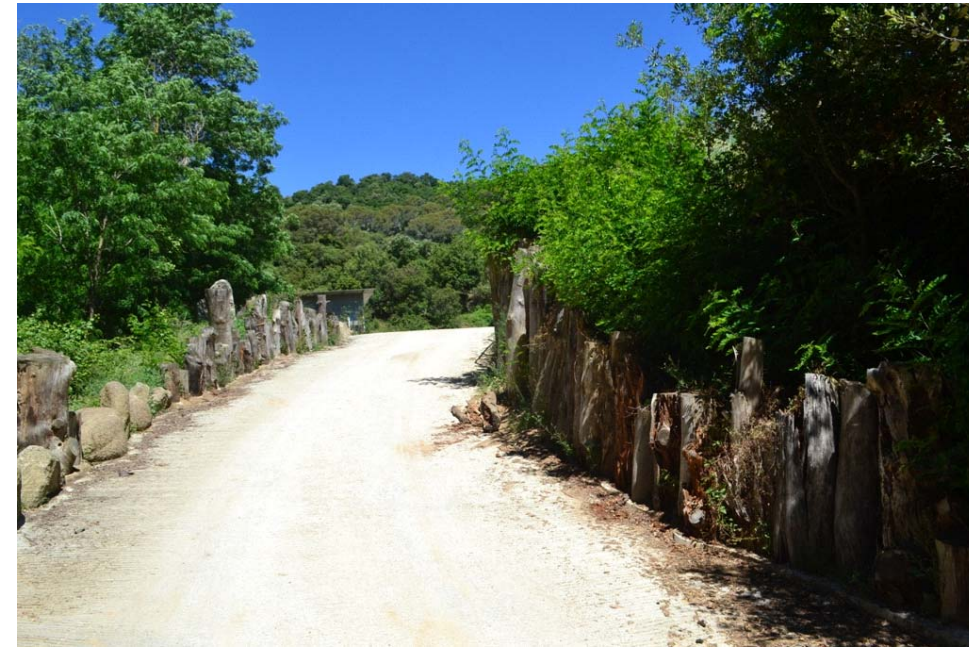
### FOTOGRAFIA

El camí nº31 s'inicia al PQ 15+060 de la carretera BV-5031, i finalitza a la planta reciclatge. Es tracta d'un camí forestal, en bon estat de conservació amb irregularitats. Té una pendent ascendent constant, amb una longitud total de 596 metres. De terra sense tractament, tractant-se del sauló propi de la zona, a excepció del pujador del PQ 0+400 al PQ 0+460 que és de formigó.

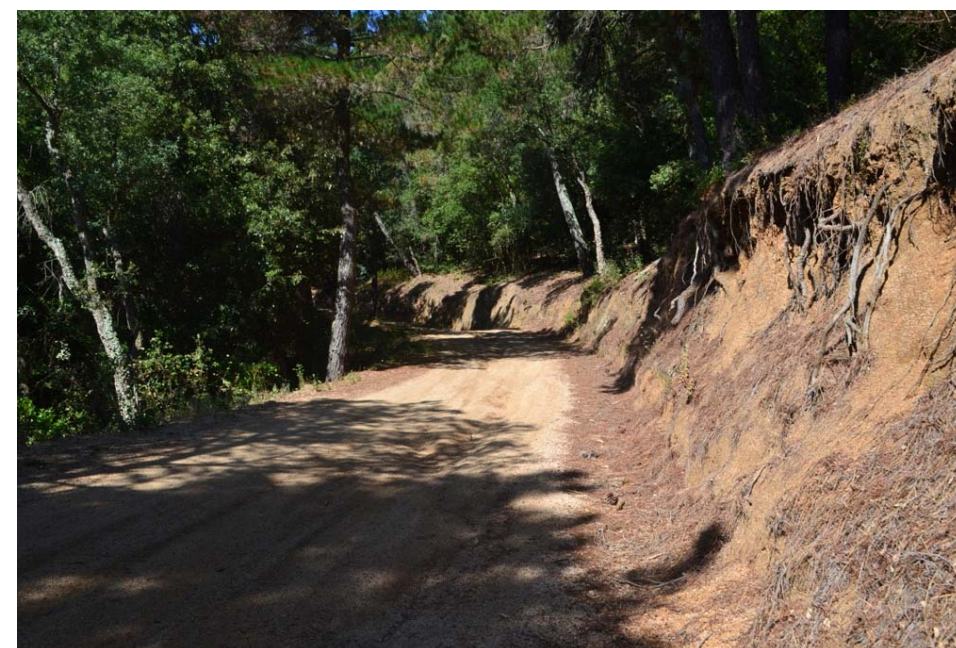
## FOTOGRAFIA

El camí nº32 s'inicia al PQ 1+200 del camí nº22, i finalitza al PQ 3+840 del camí nº2. Es tracta d'un camí forestal, amb un estat de conservació acceptable. Té una pendent ascendent. Amb una longitud total de 879 metres, és de terra sense tractament, tractant-se del sauló propi de la zona.

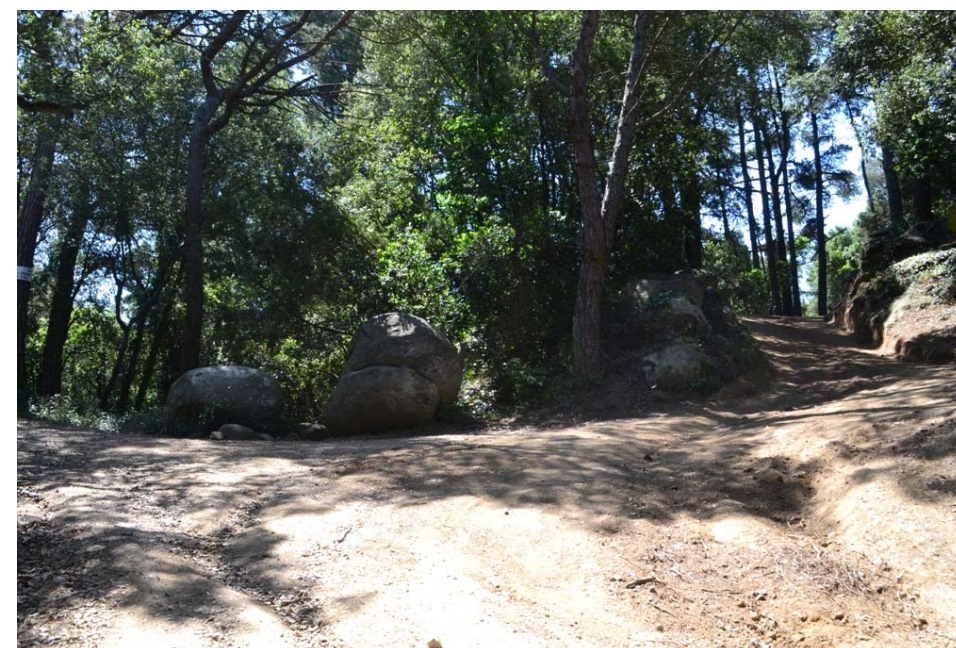
### FOTOGRAFIA

El camí nº33 s'inicia a la Creu de Rupit, i finalitza al camí nº14 (que finalitza), coincidint amb el Coll de la Ferradura. Es tracta d'un camí forestal, amb un mal estat de conservació. Té una pendent ascendent. Amb una longitud total de 950 metres, és de terra sense tractament, tractant-se del sauló propi de la zona. El camí discorre per dins del Parc Natural del Montnegre i el Corredor.

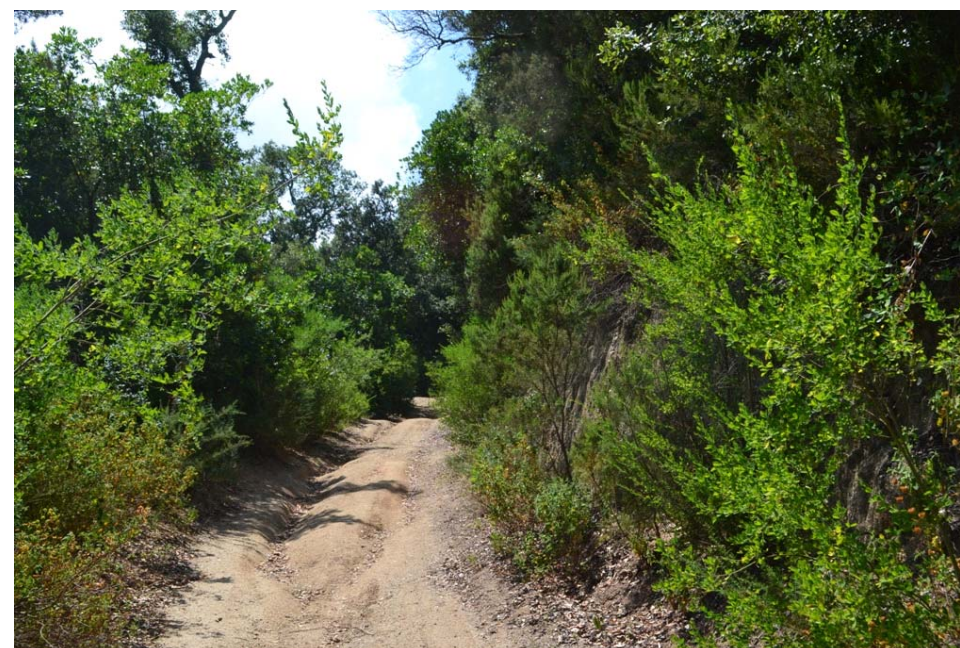
### FOTOGRAFIA

ESTAT I GEOMETRIA		DADES FUNCIONALS	
<b>General:</b>	Camí en mal estat de conservació	<b>Tipologia de camí:</b>	Camí forestal
<b>Longitud:</b>	1.163 m	<b>Restricció de circulació:</b>	Cap restricció
<b>Amplada mitjana:</b>	1,19 m

El camí nº34 s'inicia al PQ 2+860 del camí nº13, i finalitza al PQ 0+600 del camí nº14. Es tracta d'un camí forestal, amb un mal estat de conservació, intransitable amb vehicle. Té una pendent ascendent. Amb una longitud total de 1.163 metres, és de terra sense tractament, tractant-se del sauló propi de la zona. El camí discorre per dins del Parc Natural del Montnegre i el Corredor.

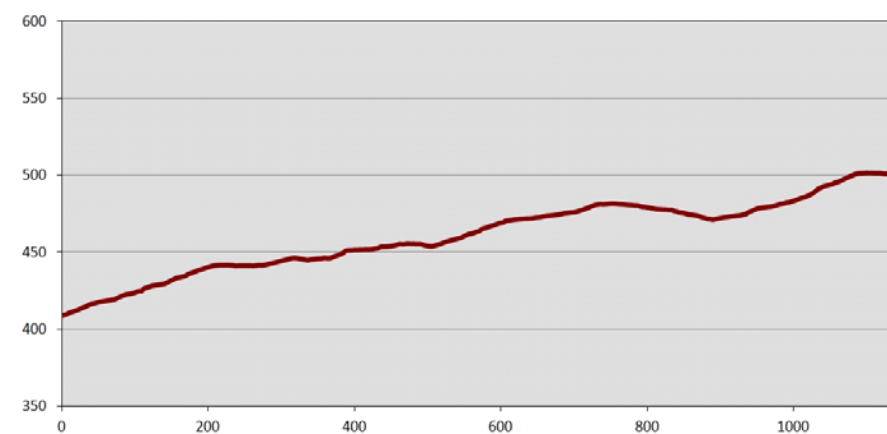
### PERFIL LONGITUDINAL

AMPLADES						
PQ:	Tipologia	Estat	Material	Marge	Metres	Observacions
0	100				2,1	
100	1163				1,1

FERM						
PQ:	Tipologia	Estat	Material	Marge	Metres	Observacions
0	1163		De terra sense tractament

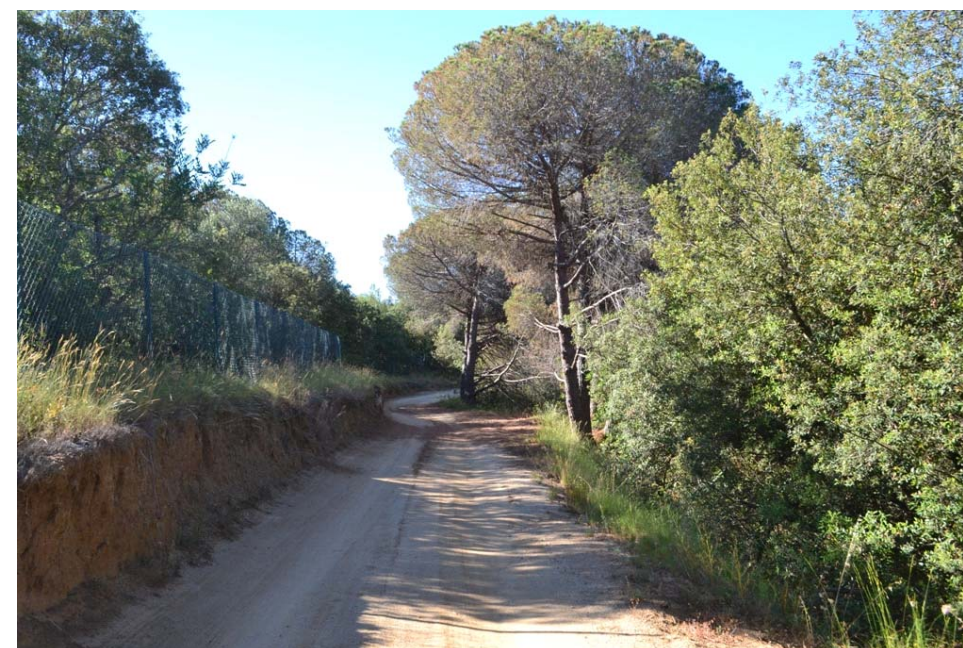
## FOTOGRAFIA

ESTAT I GEOMETRIA		DADES FUNCIONALS	
<b>General:</b>	Camí en un estat acceptable	<b>Tipologia de camí:</b>	Camí rural
<b>Longitud:</b>	627 m	<b>Restricció de circulació:</b>	Cap restricció
<b>Amplada mitjana:</b>	2,28 m

El camí nº35 s'inicia al camí nº15 (que finalitza) i nº20 (que s'inicia), coincidint amb el Remei, i finalitza T.M. d'Arenys de Mar. Es tracta d'un camí rural, amb un estat acceptable de conservació. Té una suau pendent descendent. Amb una longitud total de 627 metres, és de terra sense tractament, tractant-se del sauló propi de la zona.

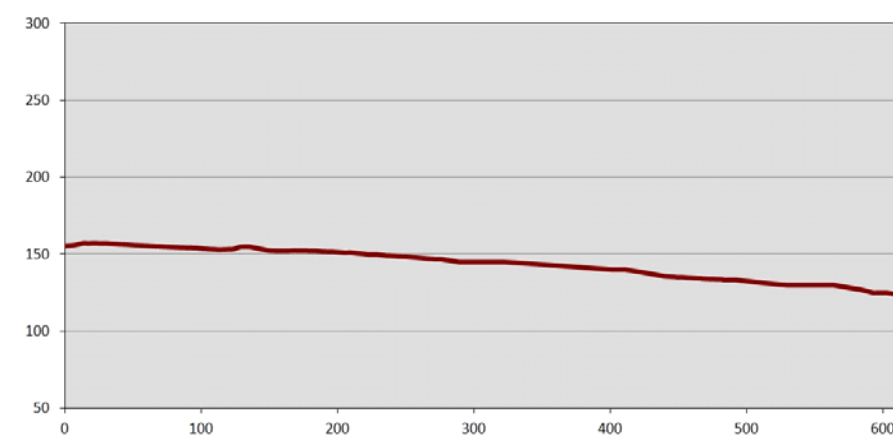
## PERFIL LONGITUDINAL

AMPLADES						
PQ:	Tipologia	Estat	Material	Marge	Metres	Observacions
0	220				2,6	
220	627				2,1

FERM						
PQ:	Tipologia	Estat	Material	Marge	Metres	Observacions
0	627		De terra sense tractament

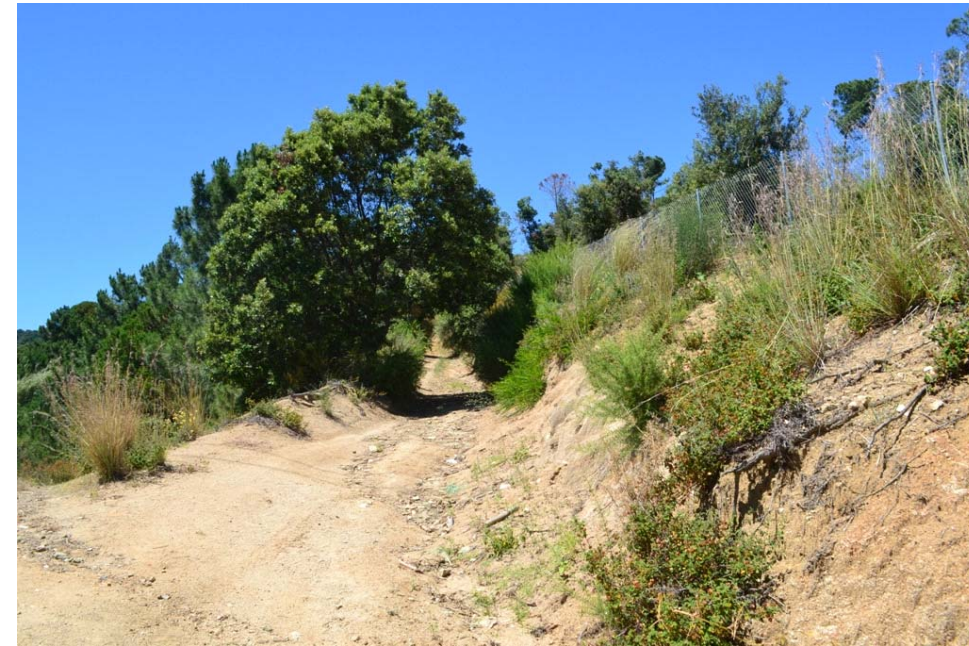
### FOTOGRAFIA

ESTAT I GEOMETRIA		DADES FUNCIONALS	
<b>General:</b>	Camí en mal estat de conservació	<b>Tipologia de camí:</b>	Camí rural
<b>Longitud:</b>	1.320 m	<b>Restricció de circulació:</b>	Cap restricció
<b>Amplada mitjana:</b>	2,40 m

El camí nº36 s'inicia al PQ 19+180 de la carretera BV-5111, i finalitza al PQ 7+560 de la carretera C-61. Es tracta d'un camí rural, en mal estat de conservació fins el PQ 0+200. Després el seu estat passa a ser bo amb alguna irregularitat. Té una pendent ascendent. Amb una longitud total de 1.320 metres, els primers 832 metres discorren per l'urbanització la Creueta, essent els 488 metres restants els inventariats. Tot ell és de terra sense tractament, tractant-se del sauló propi de la zona. Discorre per la Serra de la Lligada, que li dona nom al camí.

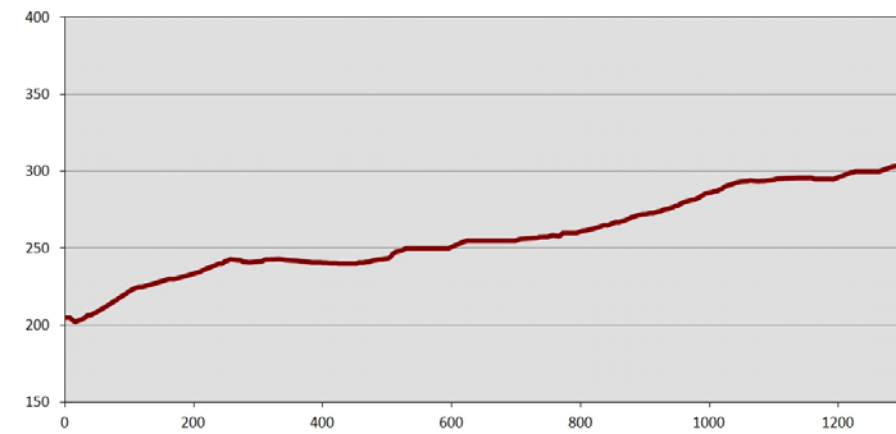
### PERFIL LONGITUDINAL

AMPLADES						
PQ:	Tipologia	Estat	Material	Marge	Metres	Observacions
832	1320				2,4	
FERM						
PQ:	Tipologia	Estat	Material	Marge	Metres	Observacions
832	1320		De terra sense tractament
